LA TEMPESTA VAIA IN VENETO: ANALISI E GESTIONE DEGLI INTERVENTI EMERGENZIALI E POST-EMERGENZIALI

Sintesi delle risultanze del percorso conoscitivo
della Quarta commissione consiliare

Marzo 2024

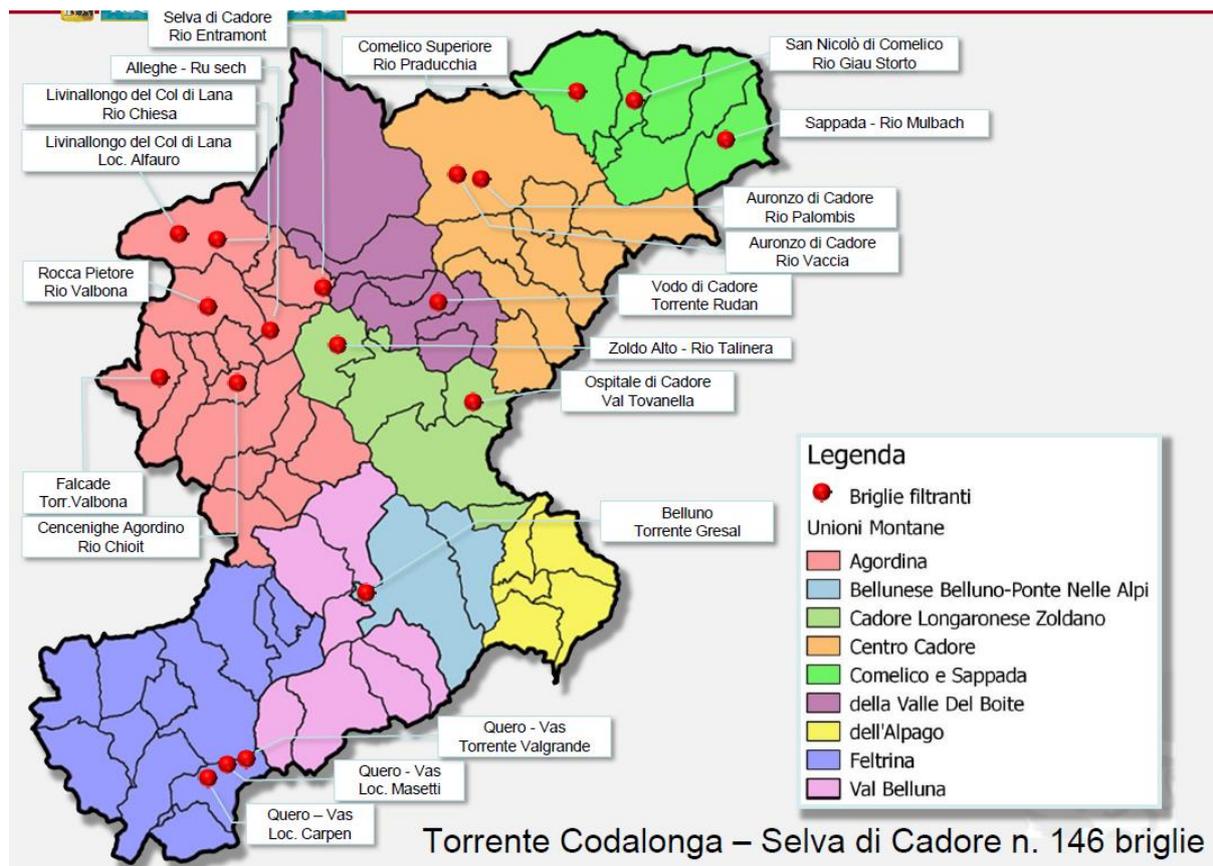
4 Briglie filtranti (Fonte: regione del Veneto)

Tra le infrastrutture per la prevenzione dei danni, si sono rivelate indispensabili le **briglie filtranti**: si tratta di strutture utilizzate per controllare il movimento di sedimenti e detriti in corsi d'acqua, specialmente in aree soggette a erosione o a rischio di frane. Esse agiscono come filtri, lasciando passare l'acqua ma trattenendo materiali più grossi come sassi, rami e detriti. Questo processo aiuta a prevenire l'accumulo eccessivo di detriti a valle, riducendo così il rischio di inondazioni e proteggendo le infrastrutture. Le briglie filtranti sono particolarmente utili in zone montane o in aree con pendenze elevate, dove il flusso veloce dell'acqua può trasportare grandi quantità di materiale. Nel caso di Vaia, significativi sono i casi di Livinallongo, Chiesa, dove una frana a monte dell'abitato avrebbe potuto avere conseguenze disastrose, simili a quelle viste in altre situazioni (come a Ischia). Questo esempio dimostra come le opere di protezione possano effettivamente salvaguardare le comunità da eventi naturali distruttivi.

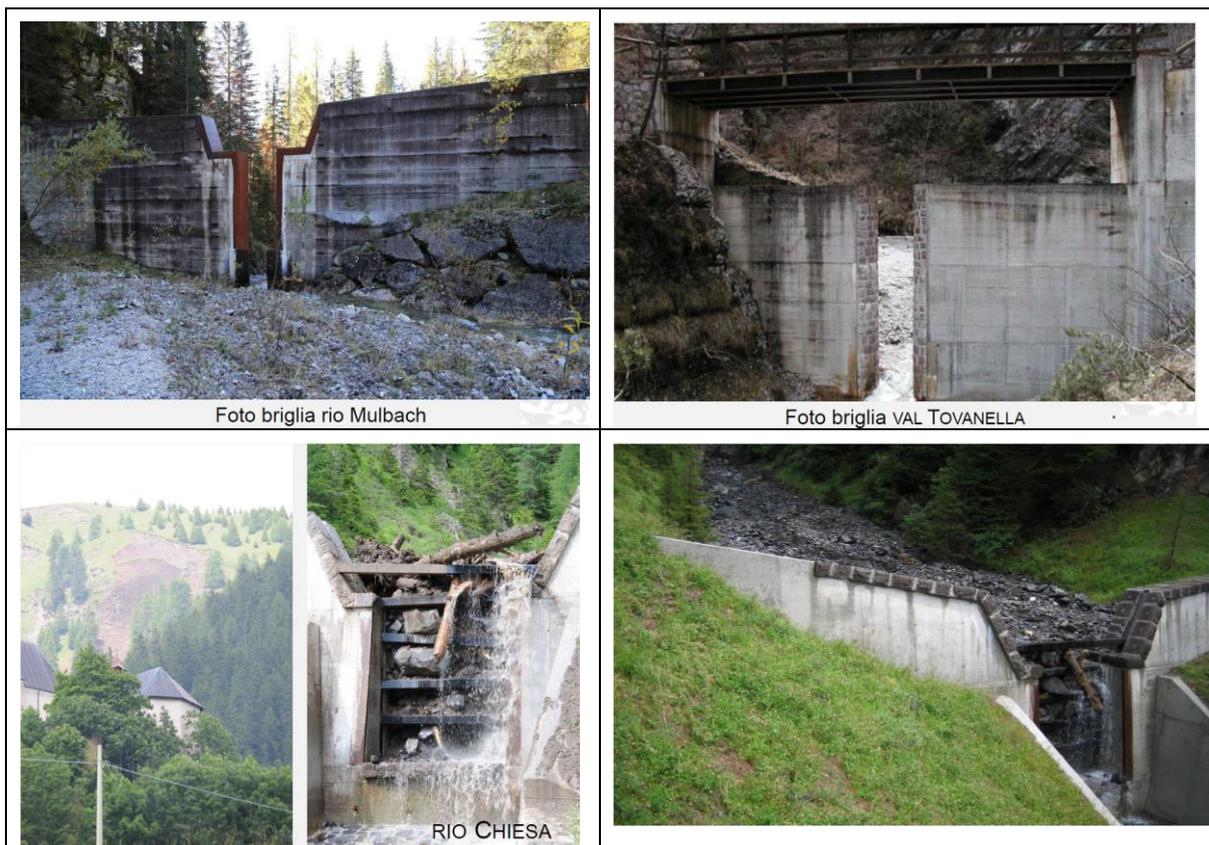
5 - BRIGLIE FILTRANTI (FONTE: REGIONE DEL VENETO). La serie di immagini illustra diverse briglie filtranti nel Veneto, strutture idrauliche progettate per contenere e rallentare il flusso di detriti e sedimenti in aree montane, proteggendo così le zone a valle. Queste briglie, realizzate in cemento armato, sono dotate di grandi aperture che permettono all'acqua di passare, trattenendo al contempo detriti di maggiori dimensioni.

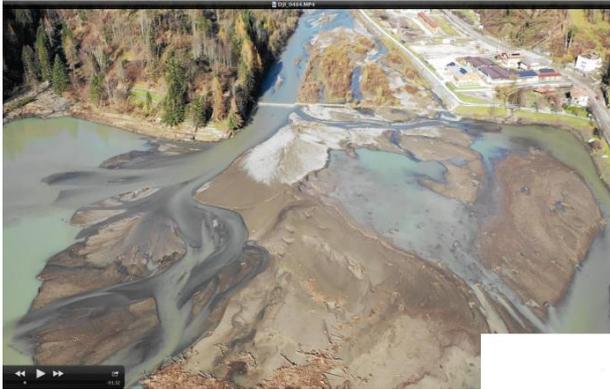
Il trasporto solido del torrente Cordevole attualmente si arresta nel lago di Alleghe, dove le pendenze e quindi le velocità dell'acqua sono minori.

Interrimento del lago post VAIA

Lago di Alleghe: a seguito dell'alluvione, il lago sveva perso gran parte della sua acqua, essendo stato riempito di materiali trasportati dalle acque. Il problema non era solo di impatto turistico ma di sicurezza. L'intervento non si limitò alla semplice pulizia, ma incluse un'ampia operazione di ripristino idraulico. Oltre a rimuovere i materiali accumulatisi, comportò la rimodellazione dell'alveo del fiume Cordevole e del lago stesso, con un investimento totale di 15 milioni di euro. Questo progetto, volto a garantire la sicurezza e a ripristinare la fruibilità del lago, ha tenuto conto della morfologia del territorio e dei cambiamenti climatici, prevedendo aree per future manutenzioni.

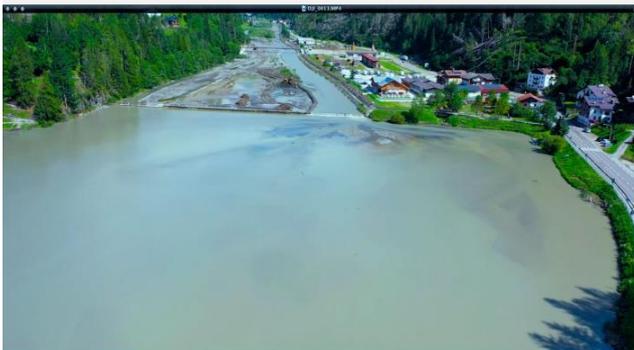
Lago di Alleghe dopo il II° Intervento Urgente

La strategia adottata dal Soggetto Attuatore prevede perciò interventi **reversibili e miranti non solo alla RESILIENZA del lago di Alleghe, ma anche del suo tessuto economico e sociale.**

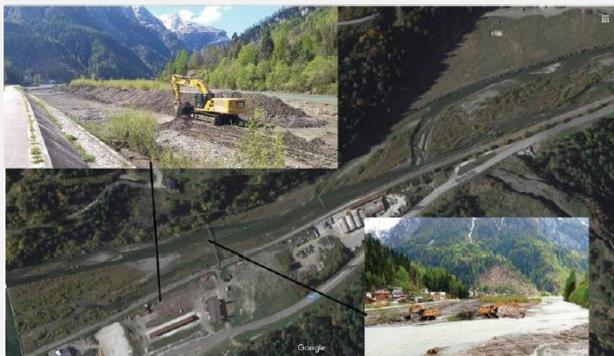
I° Intervento Urgente: Spostamento
Cordevole in Sinistra idraulica

Costo 50.000 euro

Concluso in data 10/06/2019

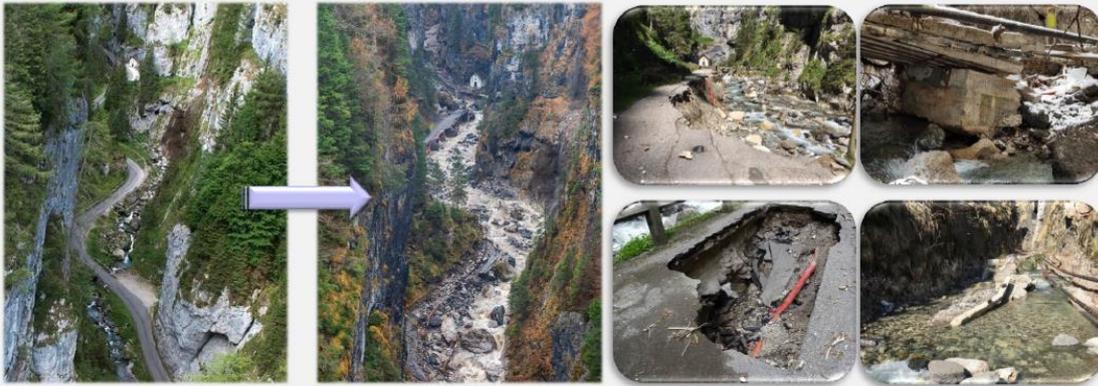
Sistemazioni varie in località Serrai di Sottoguda in Comune di Rocca Pietore (BL)

L'evento VAIA di novembre 2018 ha provocato **danni ingenti alla gola dei Serrai**: il t. Pettorina è esondato distruggendo le infrastrutture presenti; l'alluvione ha cancellato i percorsi turistici interni alla gola danneggiando irrimediabilmente la strada con i relativi ponti, argini e opere murarie; la furia degli elementi ha compromesso la stabilità delle pareti rocciose della forra, ora a rischio di frane e distacchi.

Serrai di Sottoguda: Questa zona aveva subito danni estremi, con la distruzione non solo della strada, ma anche di tutti i sottoservizi. Particolarmente complessi si sono rivelati gli interventi in questa area, data la sua natura geologica (una gola) e la difficoltà di accesso. La ricostruzione dei Serrai ha richiesto tempo e ha incluso la pulizia delle frane (disgaggi) per rendere nuovamente accessibile la zona. Per il recupero dei Serrai, è stata avviata una collaborazione tra vari enti, tra cui la Fondazione Dolomiti UNESCO, l'amministrazione comunale di Rocca Pietore e le amministrazioni provinciale e regionale. Questo sforzo congiunto mirava non solo a ripristinare la struttura fisica della zona, ma anche a valorizzarne il valore paesaggistico e ambientale. Il progetto includeva interventi sulla funzionalità idraulica dell'alveo del torrente e la messa in sicurezza idrogeologica, con l'obiettivo di ridurre al minimo l'impatto e di adattarsi ai cambiamenti climatici. Inoltre, si è puntato a ripristinare un percorso accessibile a tutti, integrato nel contesto paesaggistico della gola, valorizzando le peculiarità geologiche e geomorfologiche del sito.

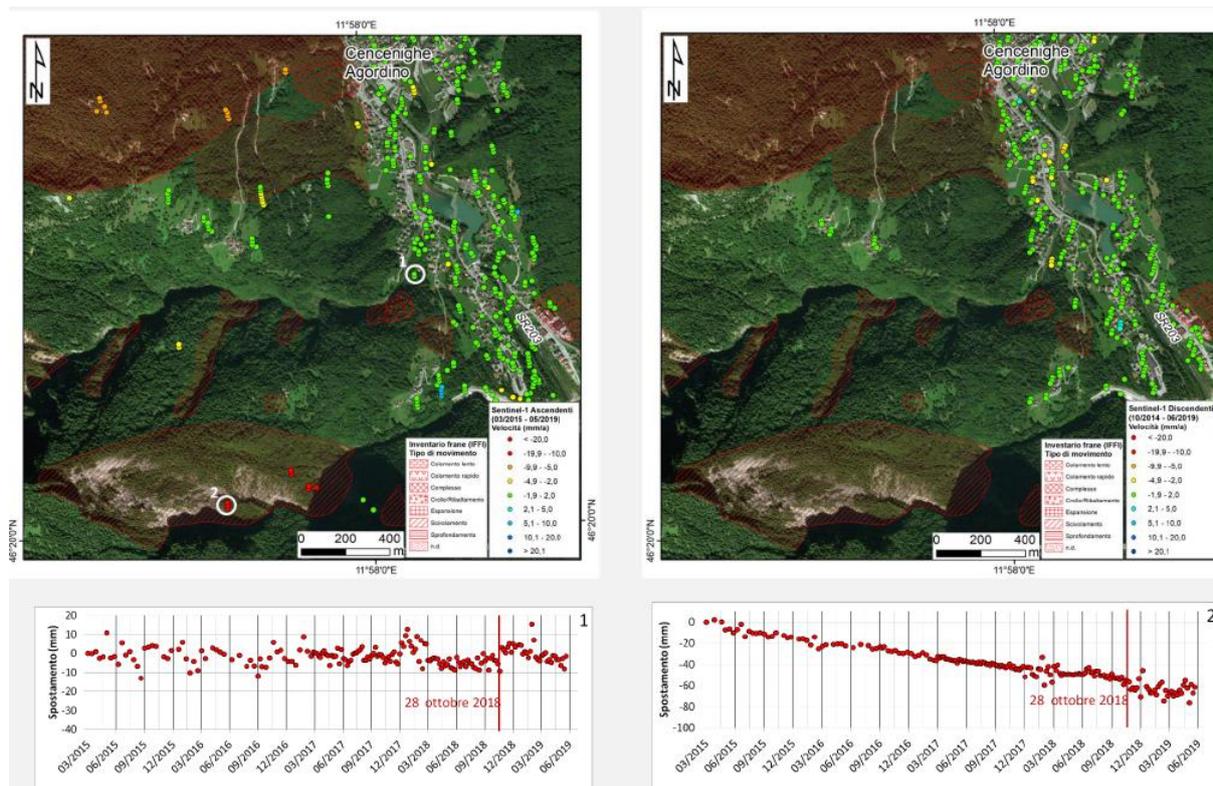
12 – PSI (Persistent Scatterers Interferometry) su Cencenighe Agordino (BL). La mappa e i grafici mostrano come il terreno si sia mosso nel tempo.

1. Mappa Topografica: a) Persistent Scatterers: i marcatori verdi e gialli sono punti che riflettono costantemente il segnale radar. La colorazione indica la velocità e la direzione del movimento del terreno; b) aree di Interesse: le zone delineate in rosso sono aree di particolare attenzione, potenzialmente regioni di deformazione significativa; c) scala e coordinate: Fornite per orientamento geografico.
2. Grafici delle Deformazioni: asse Y: Rappresenta lo spostamento del terreno in millimetri; asse X: Cronologia dal 03/01/2015 al 06/01/2019; b) punti rossi: Indicano misurazioni specifiche nel tempo; c) 28 Ottobre 2018: La data rappresenta la tempesta Vaia.

Un caso particolarmente significativo riguarda l'area di Cencenighe, dove, a partire dal 28 ottobre, sono stati osservati movimenti nei versanti che persistono fino ad oggi. Queste osservazioni confermano che l'evento Vaia ha indotto cambiamenti profondi e duraturi nel paesaggio, incrementando il rischio di frane e altri fenomeni di instabilità del terreno, anche in condizioni meteorologiche non particolarmente severe.

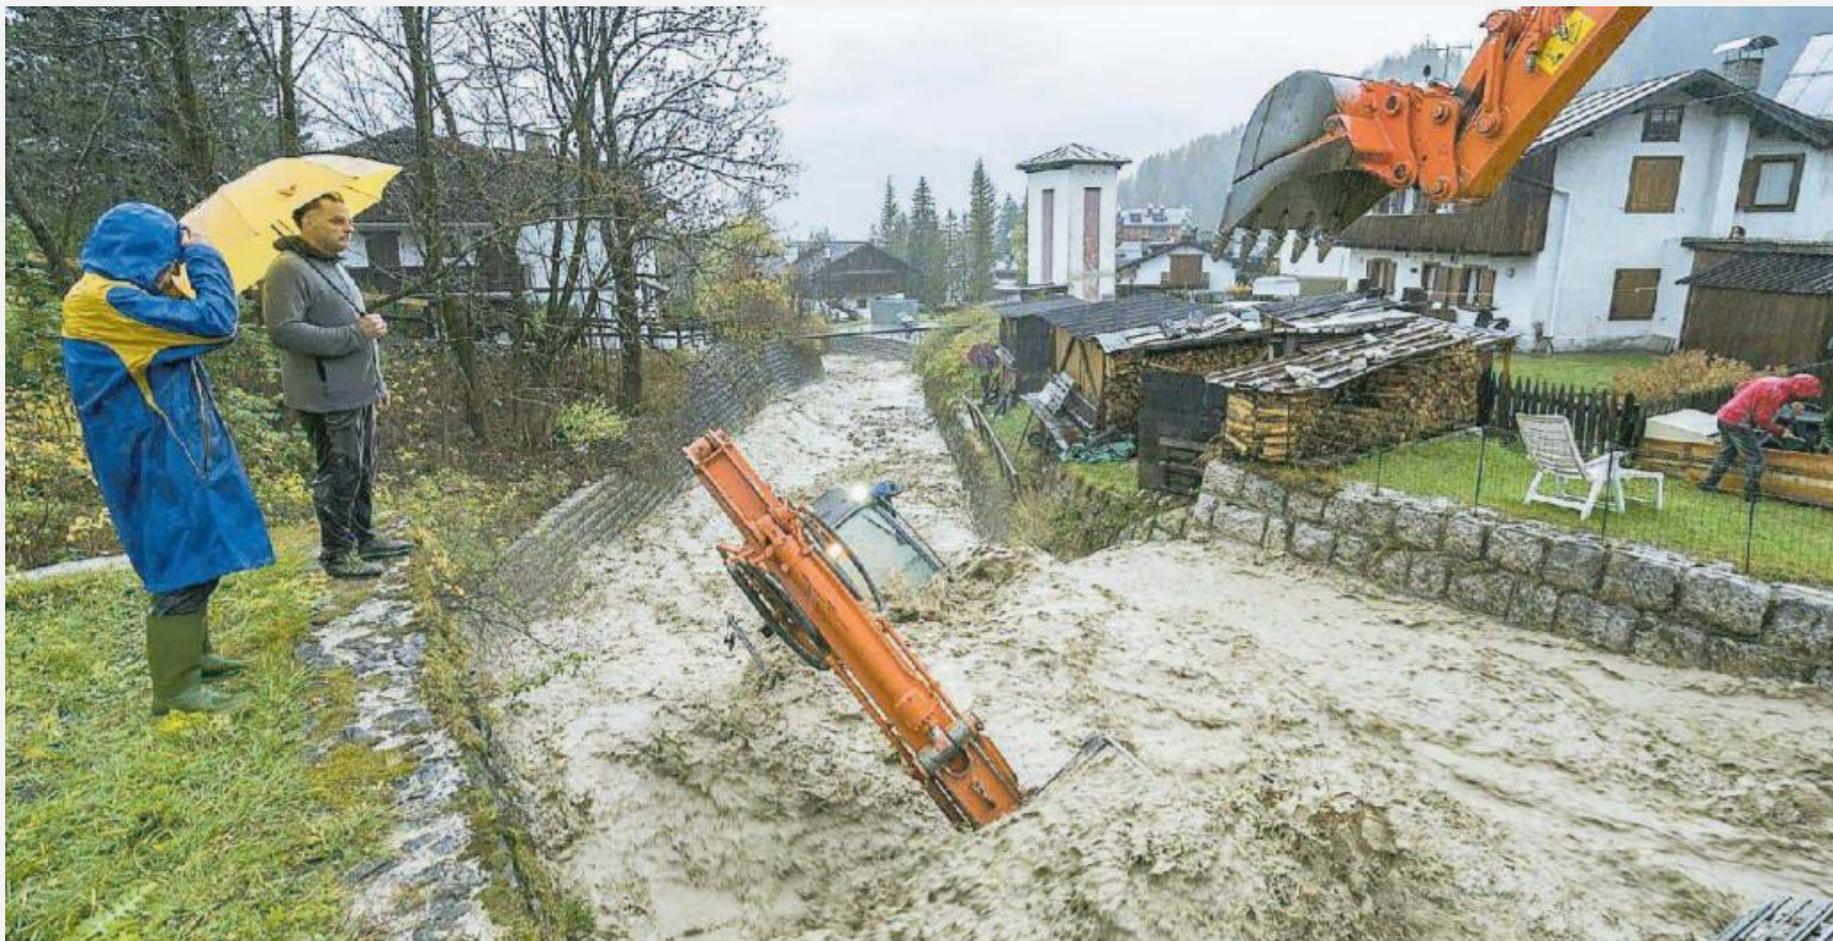
La ruspa rovesciata dentro il torrente Bigontina ad Alverà, salvo l'operaio che manovrava il mezzo (Foto Dario Bellodis)

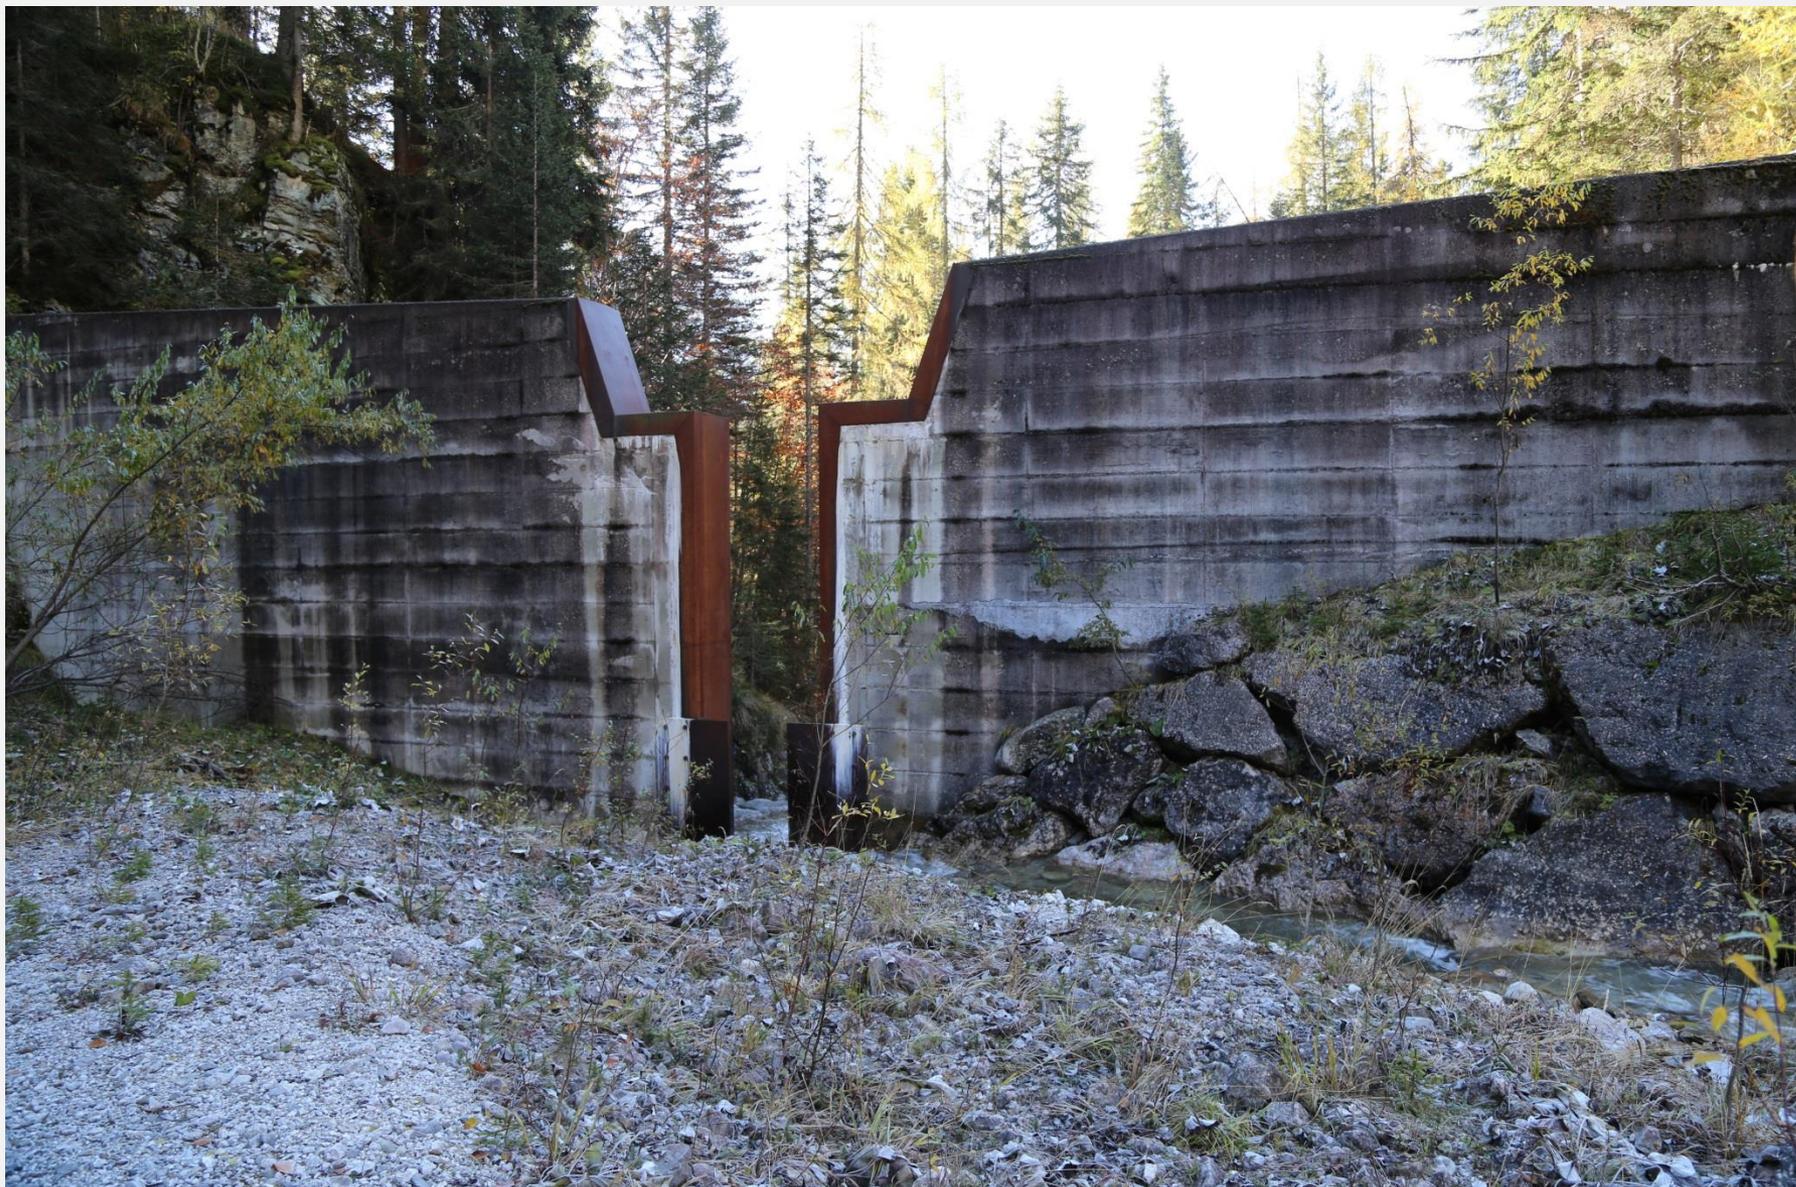
Foto briglia rio Mulbach

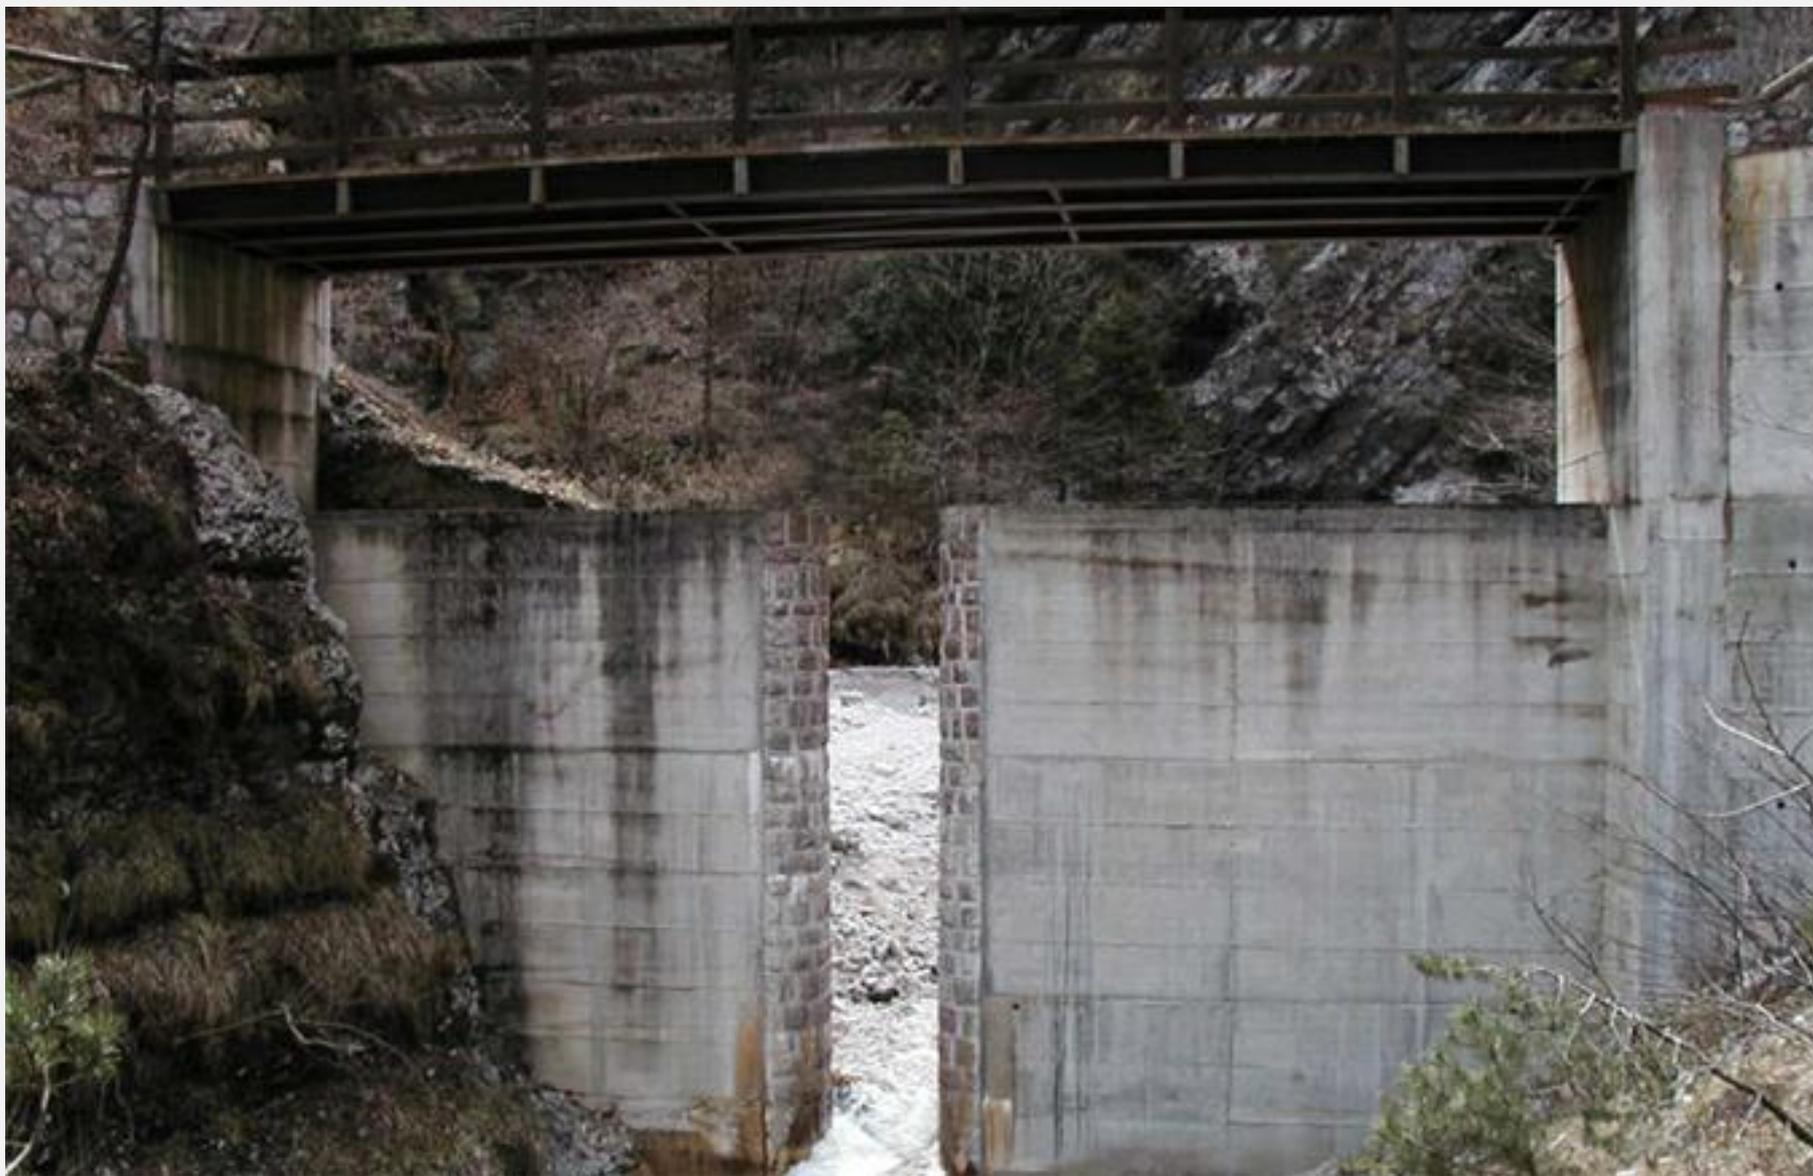
Foto briglia VAL TOVANELLA

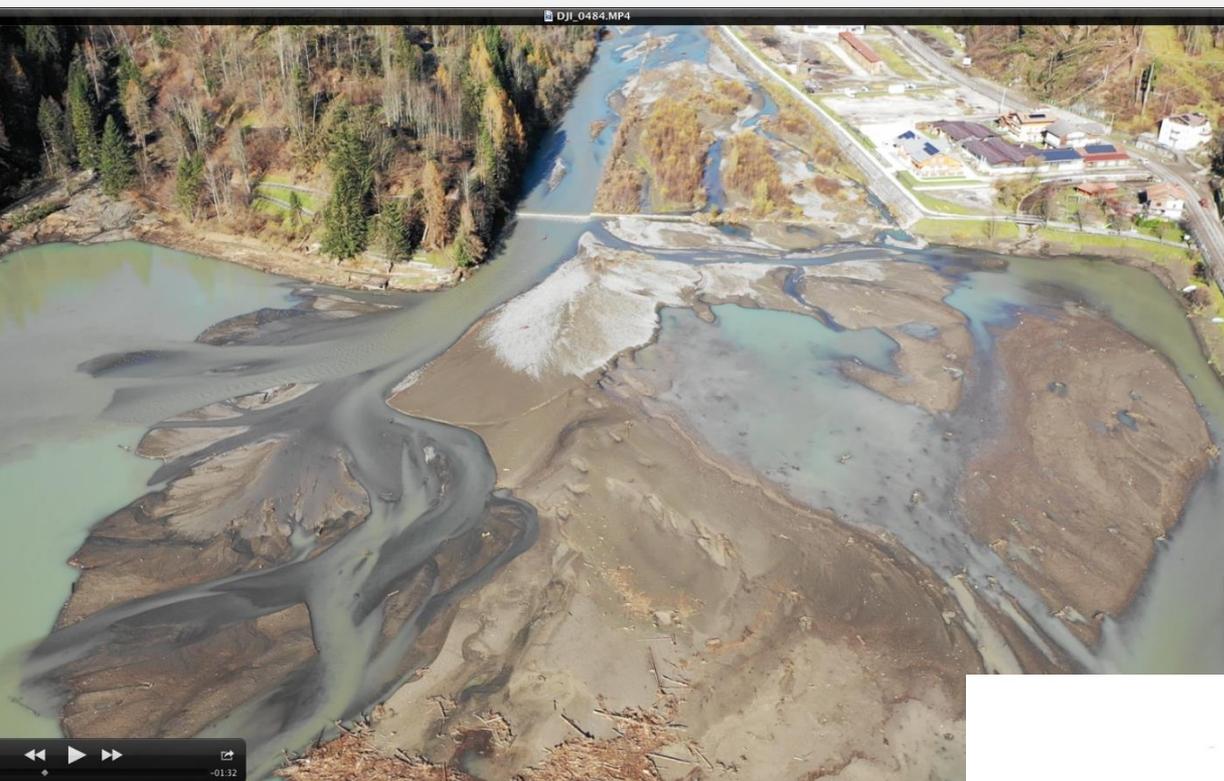
Il trasporto solido del torrente Cordevole attualmente si arresta nel lago di Alleghe, dove le pendenze e quindi le velocità dell'acqua sono minori.

Interrimento del lago post VAIA

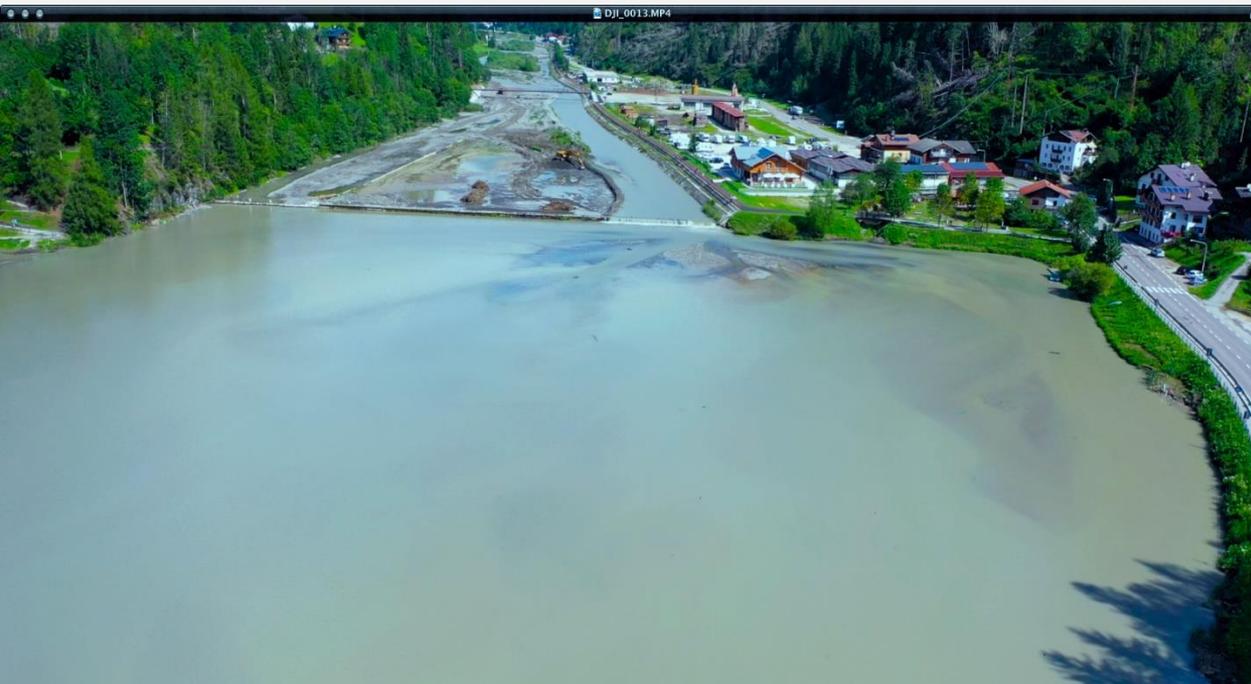
Lago di Alleghe dopo il II° Intervento Urgente

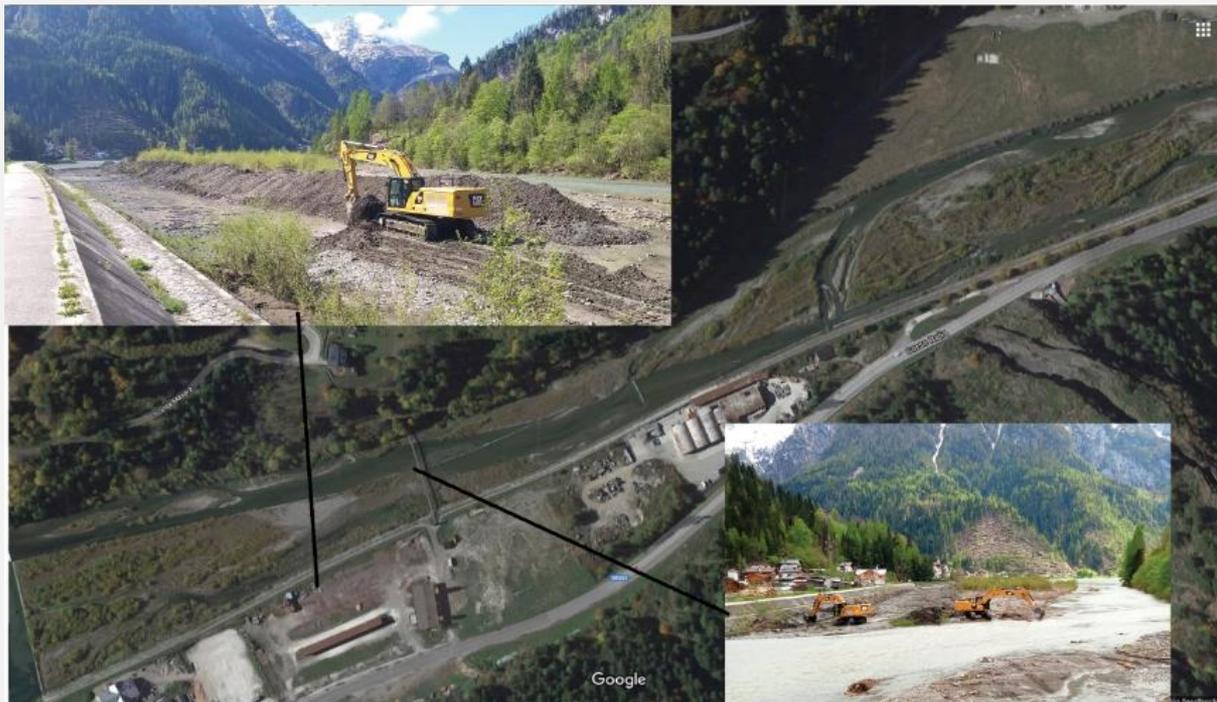
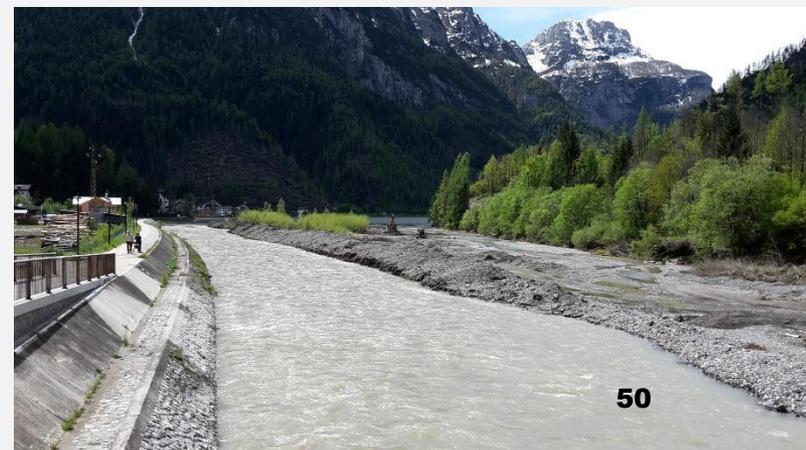
1° Intervento Urgente: Spostamento
Cordevole in Sinistra idraulica

Costo 50.000 euro

Concluso in data 10/06/2019

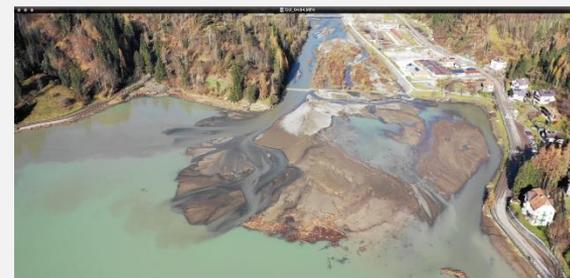
Prima della pulizia

II° intervento Urgente: Prima pulizia del Lago
Costo 250.000 euro

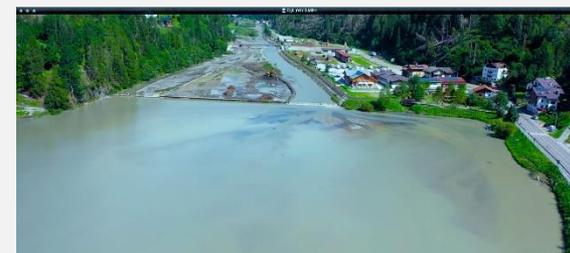
Dopo la pulizia

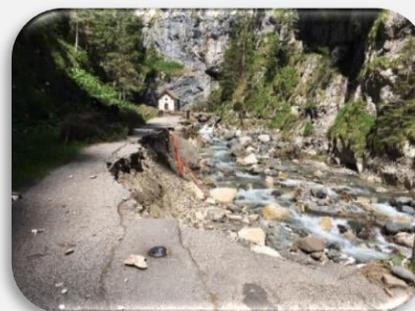
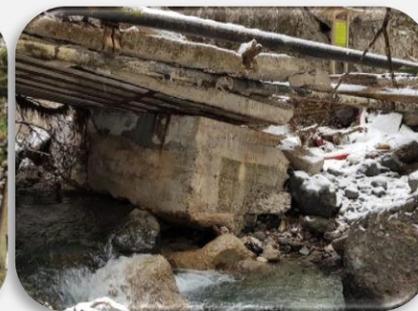
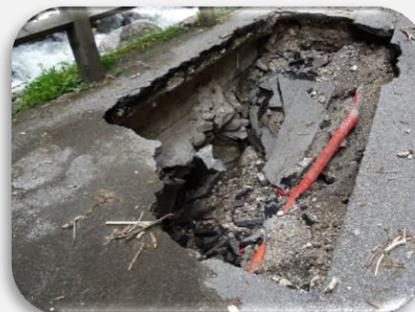
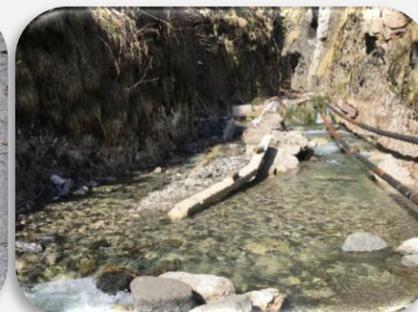
Sistemazioni varie in località Serrai di Sottoguda in Comune di Rocca Pietore (BL)

L'evento VAIA di novembre 2018 ha provocato **danni ingenti alla gola dei Serrai**: il t. Pettorina è esondato distruggendo le infrastrutture presenti; l'alluvione ha cancellato i percorsi turistici interni alla gola danneggiando irrimediabilmente la strada con i relativi ponti, argini e opere murarie; la furia degli elementi ha compromesso la stabilità delle pareti rocciose della forra, ora a rischio di frane e distacchi.

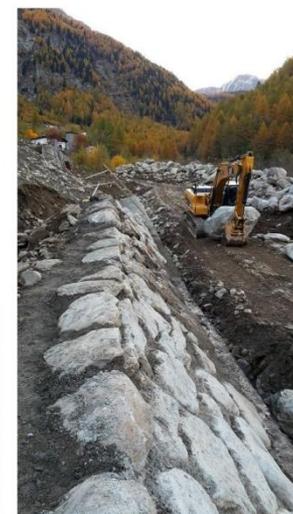
ESEMPI DI RIFACIMENTO/RIPRISTINO ARGINATURA SPONDALE CON SOGLIERA "A MASSI SCIOLTI" UTILIZZANDO I MASSI E TROVANTI IN LOCO PRESENTI IN ALVEO

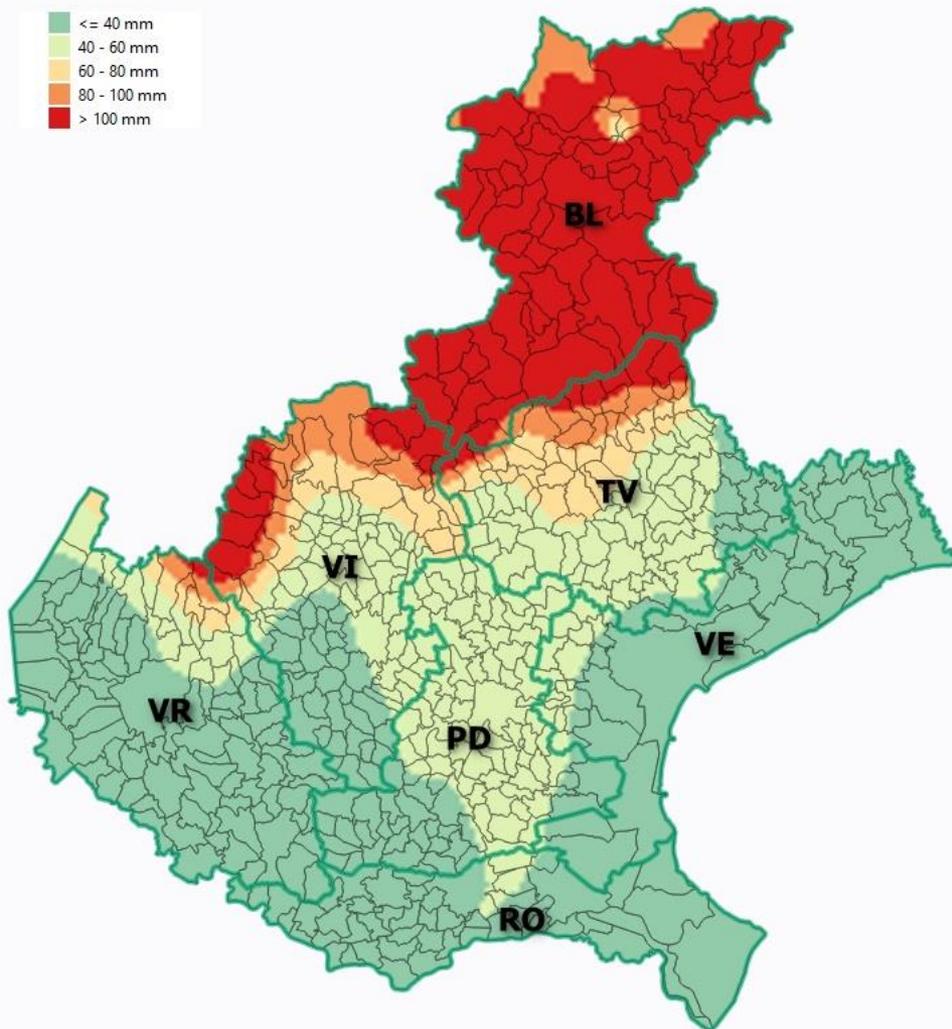
Precipitazione oraria

Somma dal 29/10/2018 ore 00:01
al 30/10/2018 ore 00:00 solari

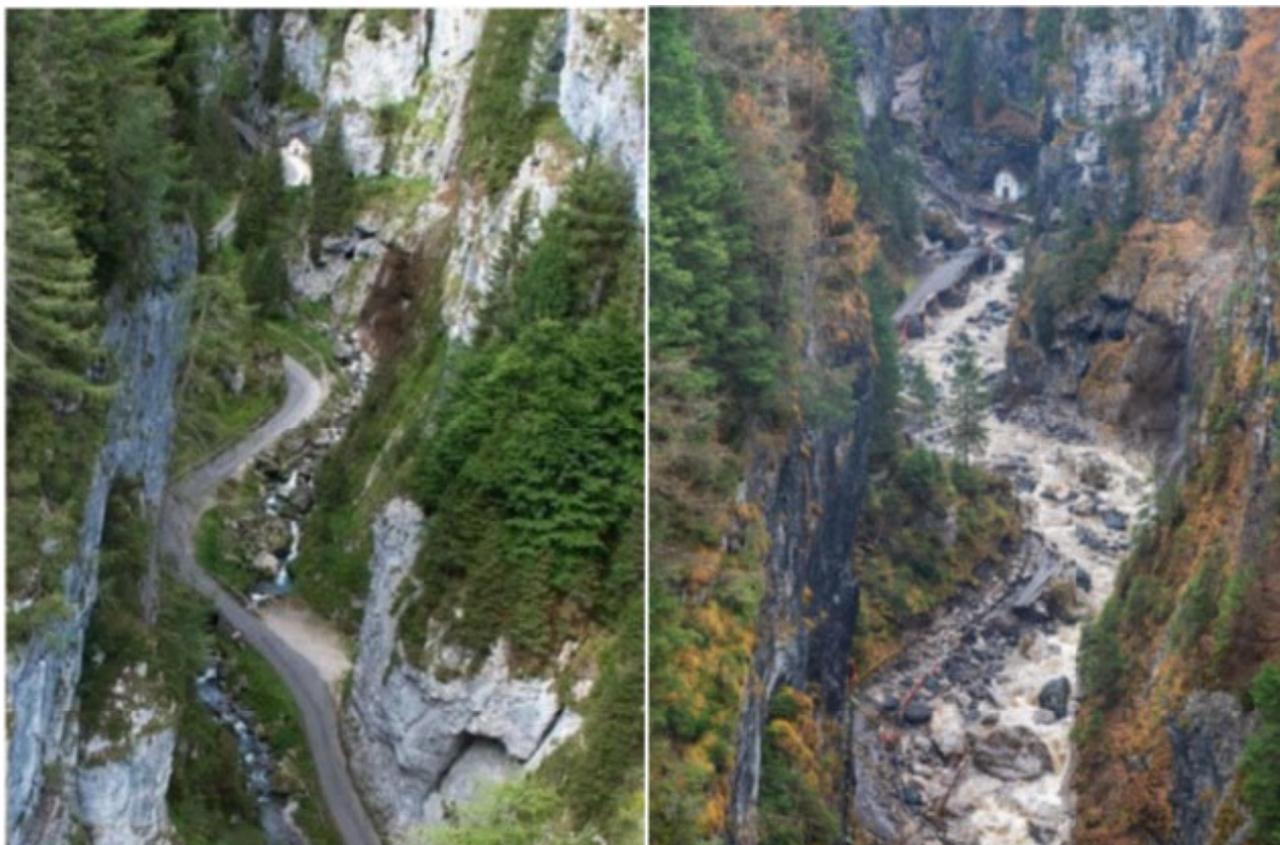
Figura 2 - Vista della gola dei Serrai di Sottoguda dal ponte strada provinciale, prima di VAIA (a sinistra) e dopo VAIA (a destra)

Purtroppo seguito della tempesta VAIA il sito è stato completamente devastato: l'alluvione ha cancellato i percorsi turistici interni alla gola e compromesso irrimediabilmente la stradina, eliminando una buona parte

dei n. 14 ponti esistenti e dei sottoservizi, spazzati via dalla forza dell'acqua, e riconfigurando il greto del torrente su un nuovo equilibrio morfologico ove l'unica funzione è quella naturale di garantire il deflusso delle portate liquido solide.

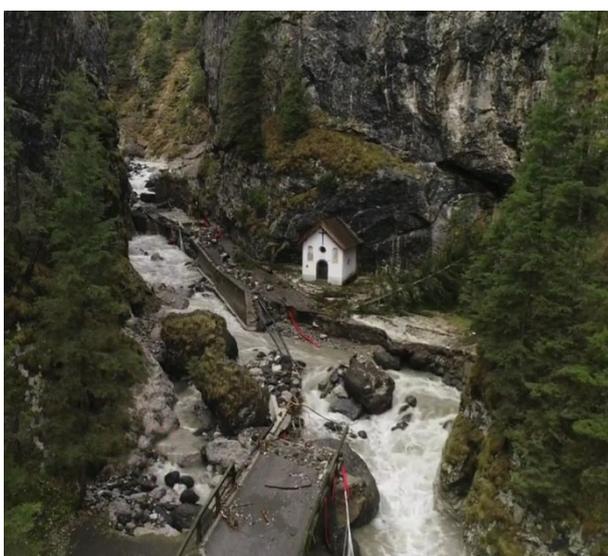
Figura 3 - Vista della Chiesetta post VAIA

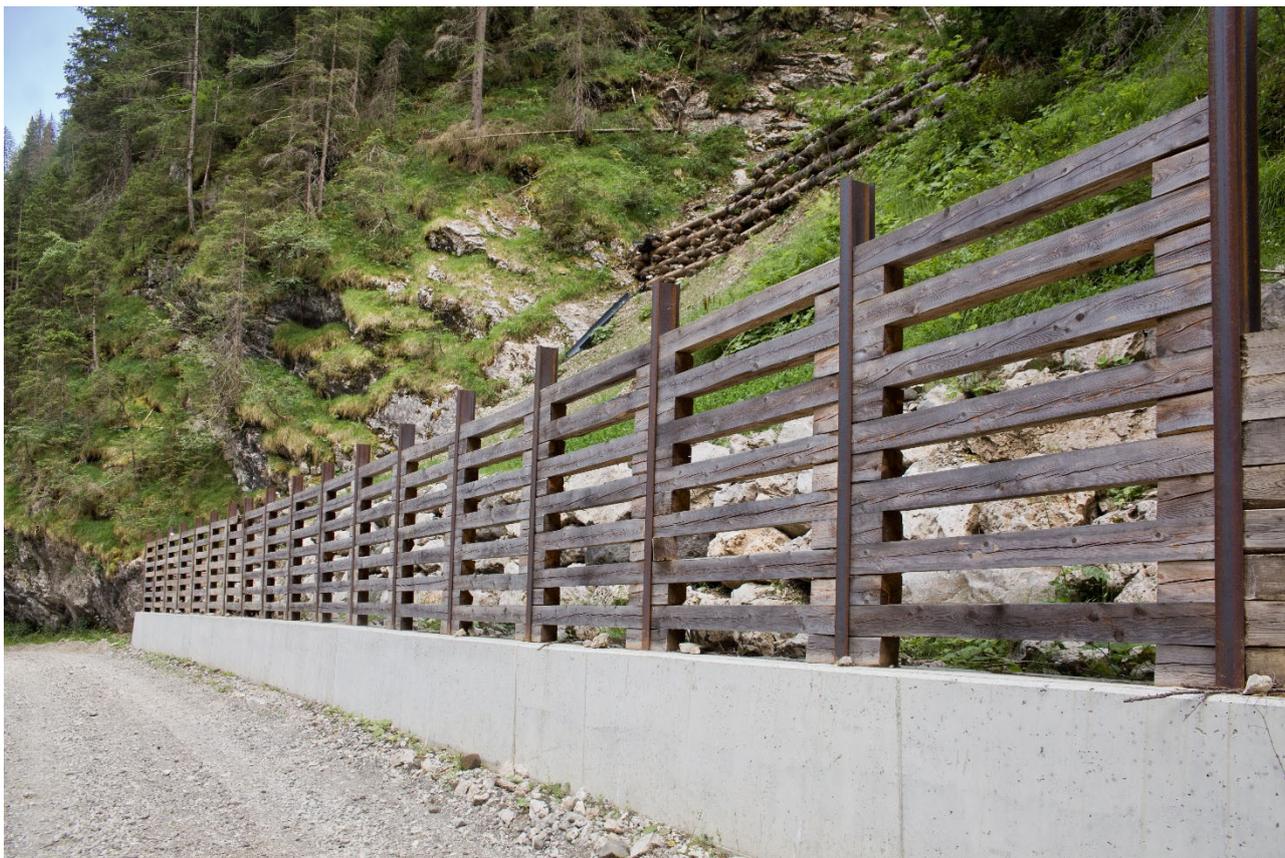
Figura 4 - Opere emergenziali (giugno 2019 - dicembre 2020)

I primi interventi emergenziali sono stati avviati nel mese di giugno 2019 e conclusi nei tempi prefissati nel dicembre 2020 per una spesa complessiva di € 1.995.181,92.

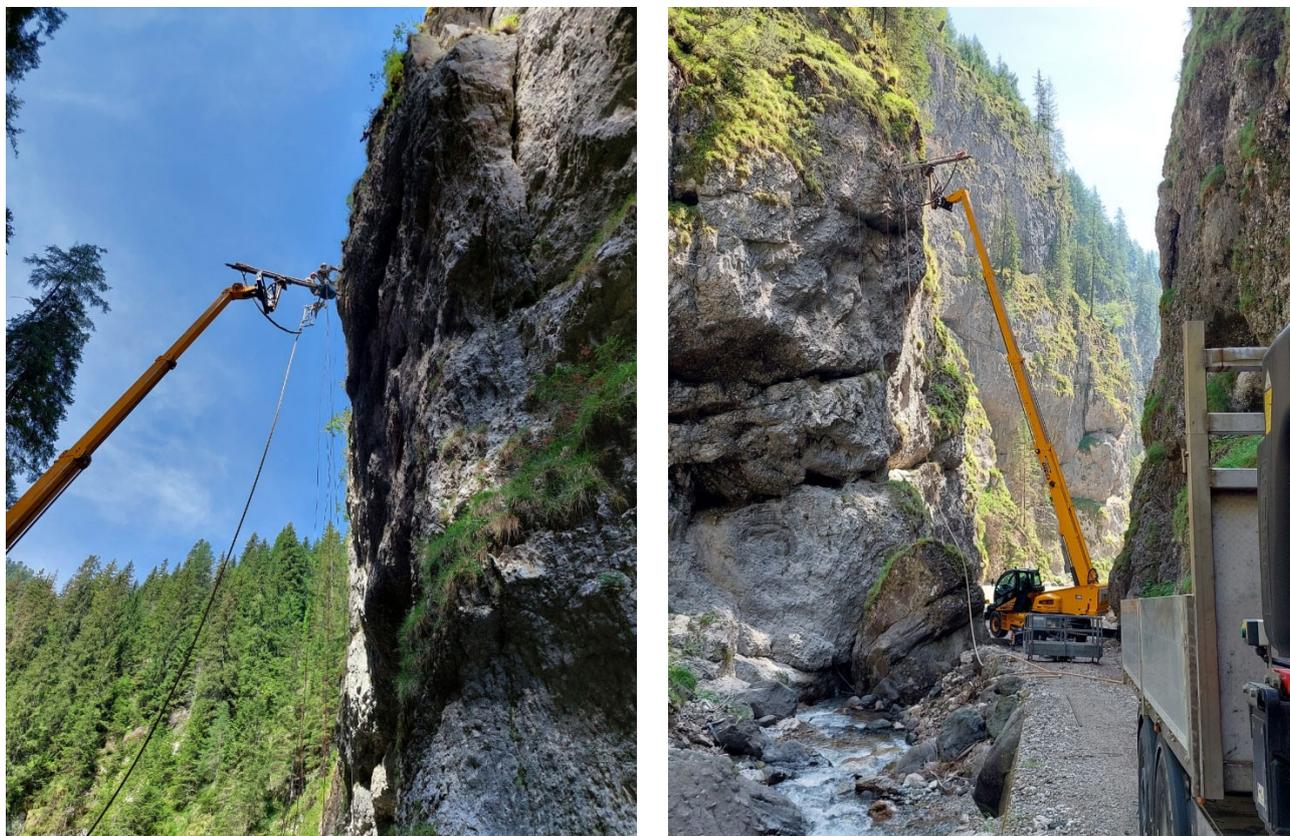
Figura 5 - Lavori di messa in sicurezza delle pareti

ricompreso tra il Sassa Taié e Sottoguda, progettato per essere sommerso. È stato dunque perfezionato il progetto nel tratto sopra indicato, quello in cui le pareti rocciose sono fra loro più vicine, prevedendo la realizzazione di una passerella a sbalzo in acciaio "corten", accessibile anche da mezzi di soccorso di peso fino a 120 q.li.

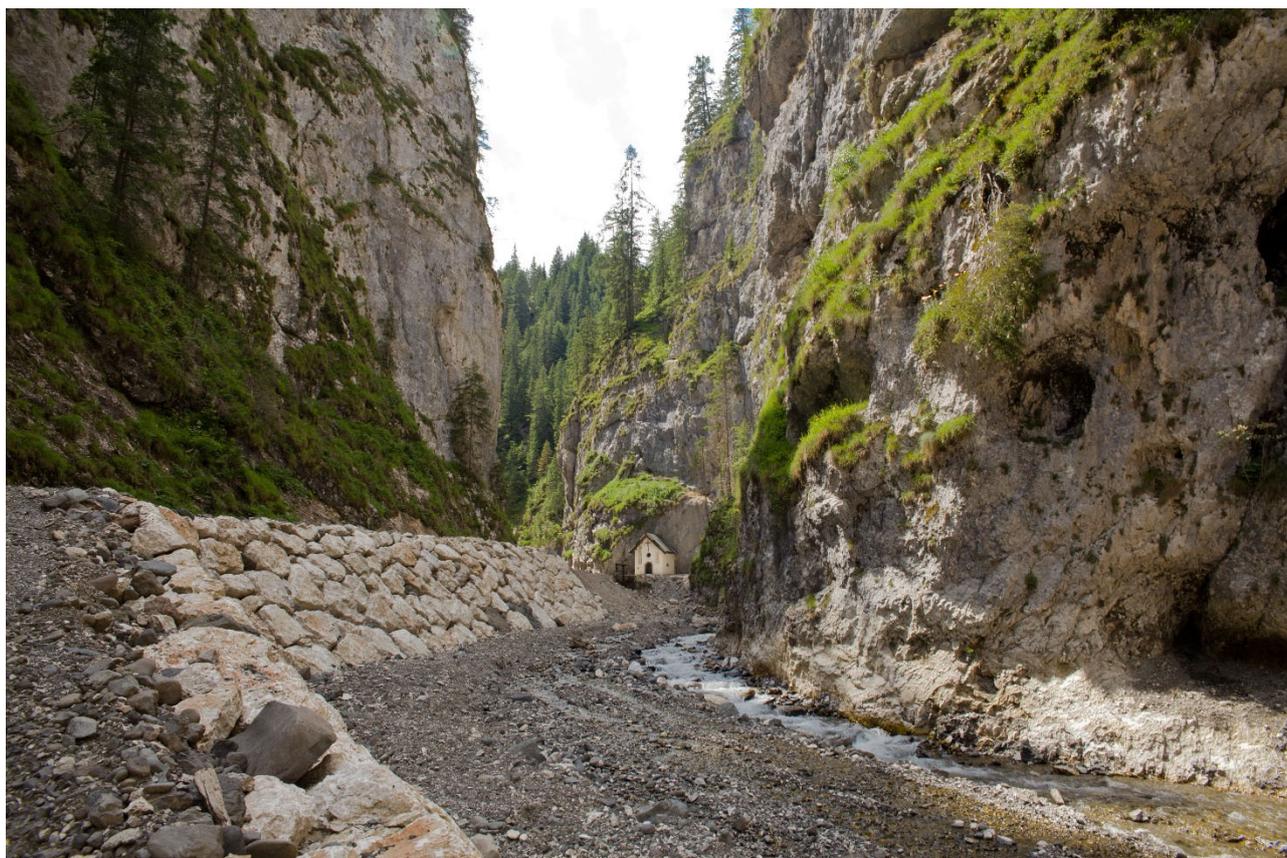
Figura 6 - Scogliere con massi ciclopici prelevati dalla cava "Col di Rocca"

L'Appaltatore nel periodo indicato ha sostanzialmente completato il corpo stradale al grezzo, mediante la realizzazione dei rilevati e la scogliera di difesa, compreso il tratto a monte del centro abitato di Sottoguda. Ha realizzato il cinquanta per cento delle opere idrauliche costituite da soglie stabilizzatrici del torrente Pettorina ed ha completato le opere civili al grezzo dei manufatti in cemento armato per il contenimento delle apparecchiature tecniche e dei sottoservizi. Sono state altresì avviate le opere di consolidamento con fondazioni profonde (micropali) delle spalle dei nuovi ponti. Si è dato luogo al tracciamento dei fori per la realizzazione degli ancoraggi della passerella metallica sospesa, la cui carpenteria è in corso di realizzazione presso le officine specializzate, che verrà installata nella parte di stretta della forra.

Nel maggio 2022 è stata attivata la cava di prestito "Col di Rocca" per l'approvvigionamento dei massi e dei materiali per l'esecuzione dei lavori. Le attività sono state sospese per condizioni meteorologiche avverse legate al periodo invernale in data 09 dicembre 2022.
