LA TEMPESTA VAIA IN VENETO: ANALISI E GESTIONE DEGLI INTERVENTI EMERGENZIALI E POST-EMERGENZIALI

Sintesi delle risultanze del percorso conoscitivo
della Quarta commissione consiliare

Marzo 2024

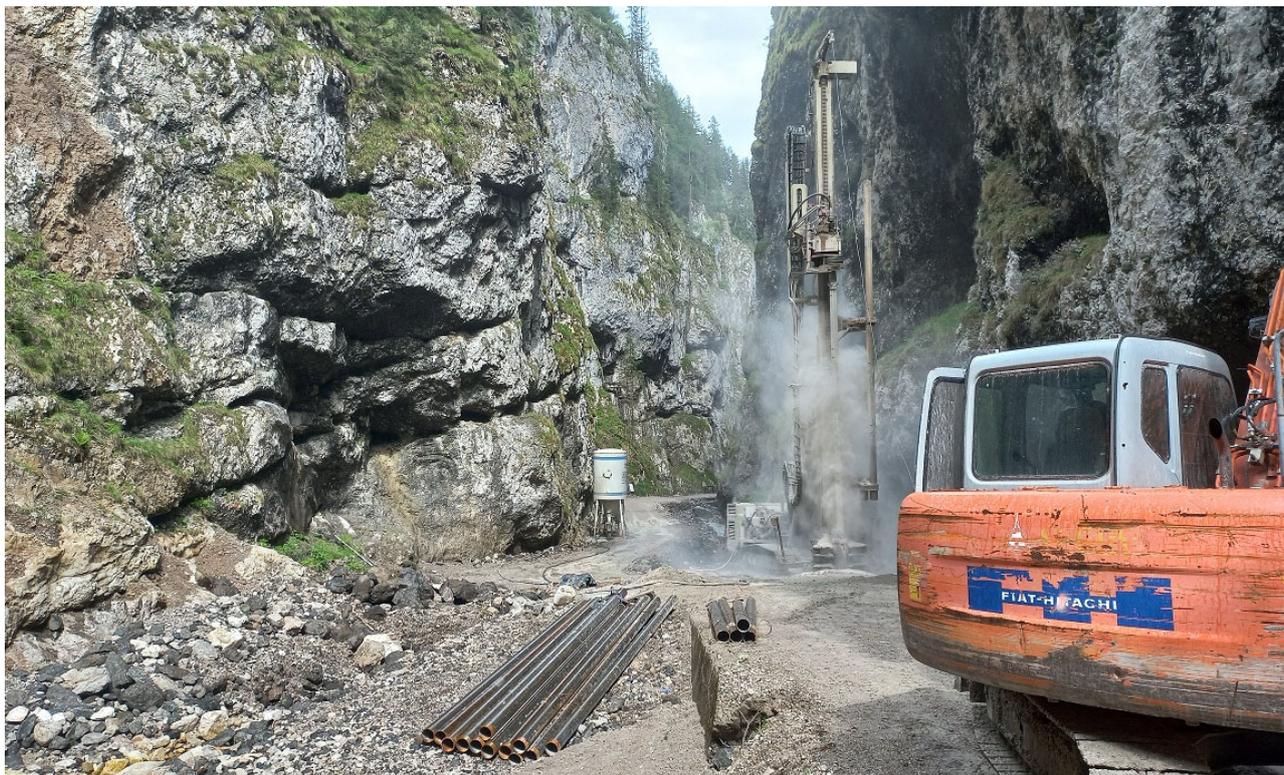
Figura 7 - Realizzazione di fondazioni profonde (micropali)

- Sono state altresì avviate le opere di consolidamento con fondazioni profonde (micropali) delle spalle dei nuovi ponti.
- Si è dato luogo al tracciamento dei fori per la realizzazione degli ancoraggi della passerella metallica sospesa, la cui carpenteria è oggi in corso di realizzazione presso le officine specializzate, che verrà installata nella parte di stretta della forra.
- Nel maggio 2022 è stata attivata la cava di prestito "Col di Rocca" per l'approvvigionamento dei massi e dei materiali per l'esecuzione dei lavori.
- Le attività sono state sospese per condizioni meteorologiche avverse legate al periodo invernale in data 09 dicembre 2022

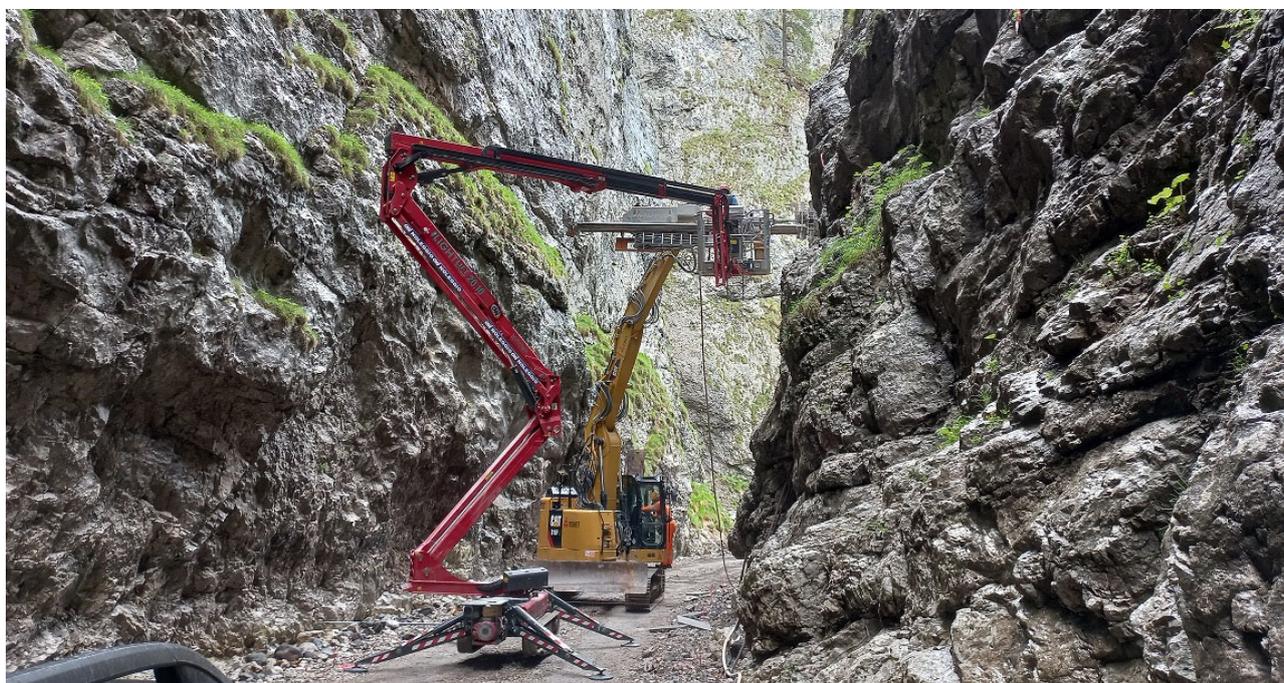
Figura 8 – Posa in opera di elementi di ancoraggio della passerella

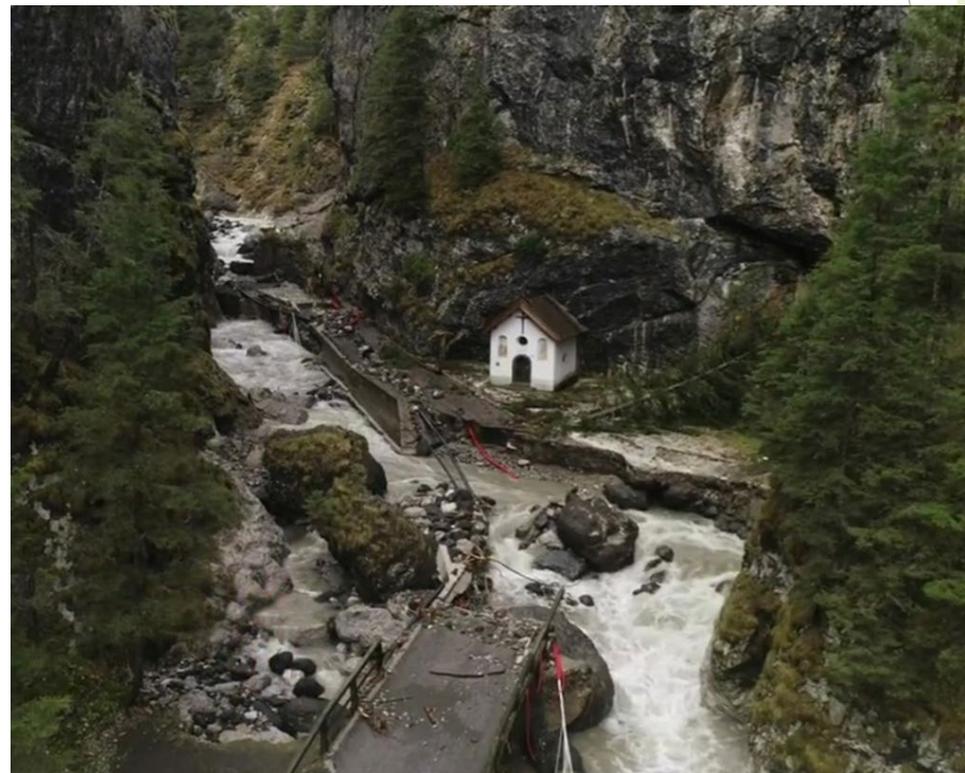
COMPLETA DISTRUZIONE DEL SITO!

L'alluvione ha cancellato i percorsi turistici interni alla gola e compromesso irrimediabilmente la stradina, eliminando una buona parte dei n. 14 ponti esistenti e dei sottoservizi, spazzati via dalla forza dell'acqua, e riconfigurando il greto del torrente su un nuovo equilibrio morfologico ove l'unica funzione è quella naturale di garantire il deflusso delle portate liquido solide

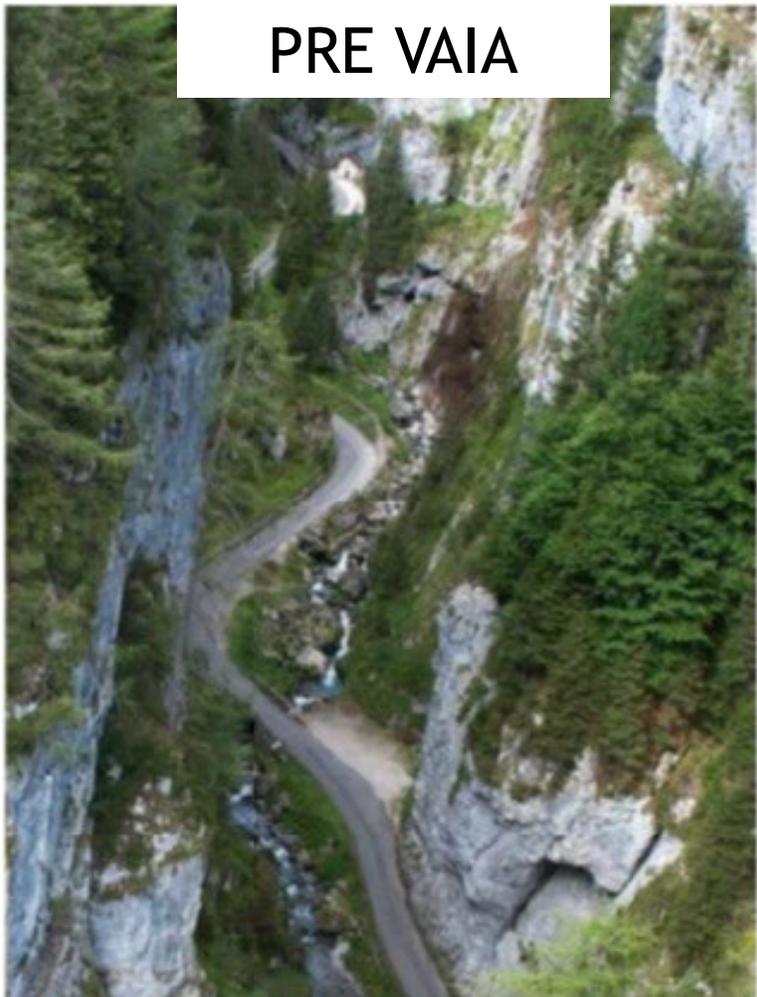
PRE VAIA

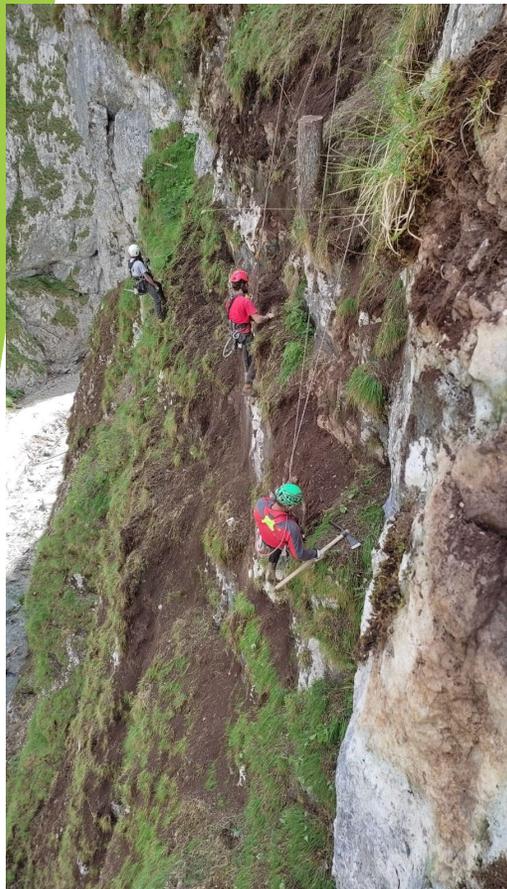
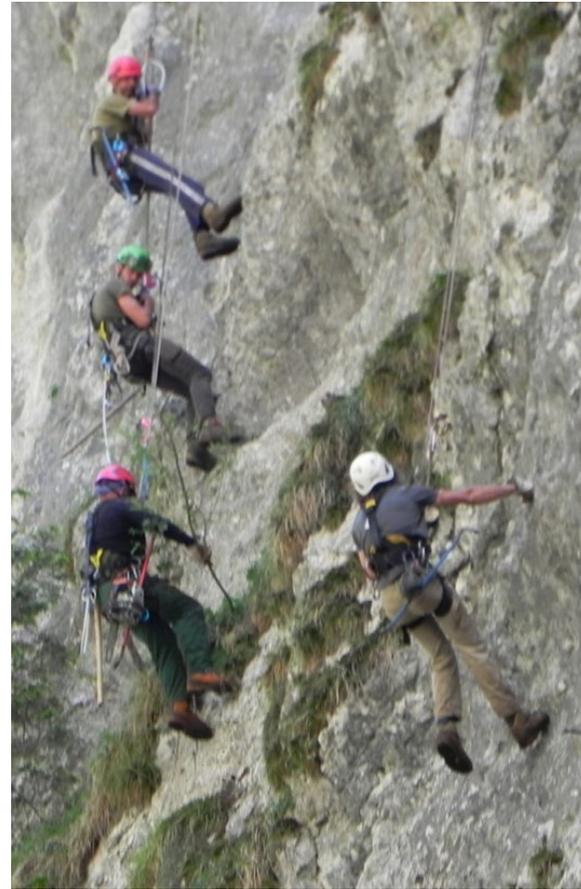
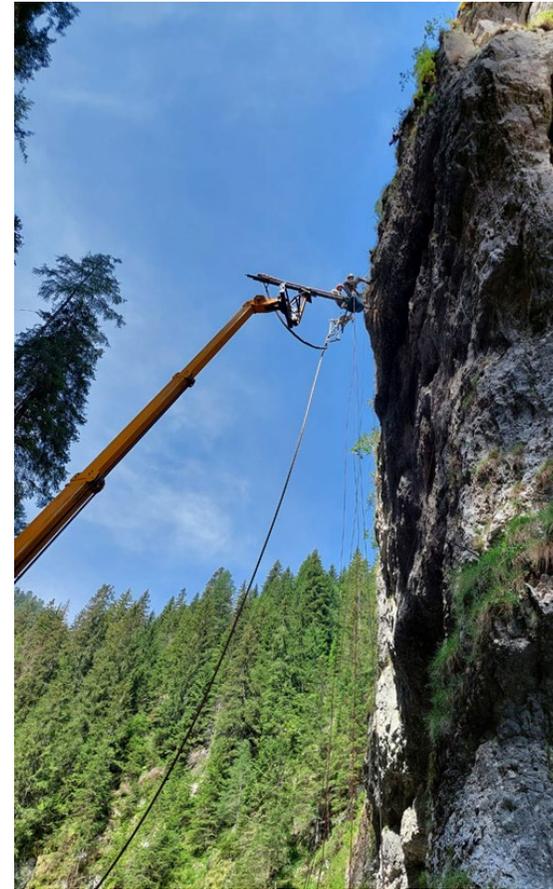
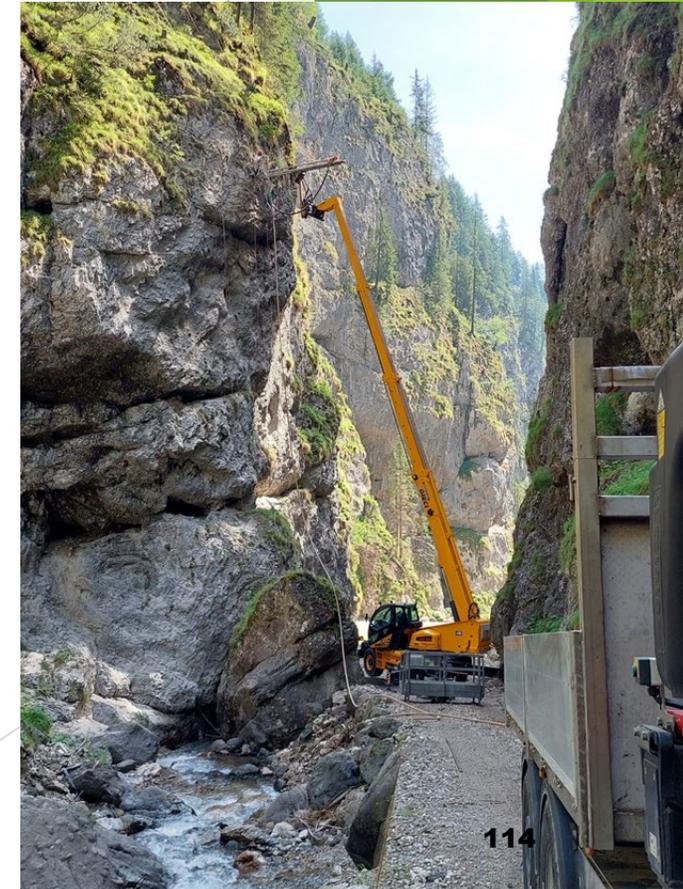
Opere per la stabilizzazione dei versanti della forra (interventi di disgaggi, demolizioni, rivestimenti, chiodature, tirantature, ancoraggi, fasciature, barriere) su un'estesa complessiva di circa 200.000 mq di parete

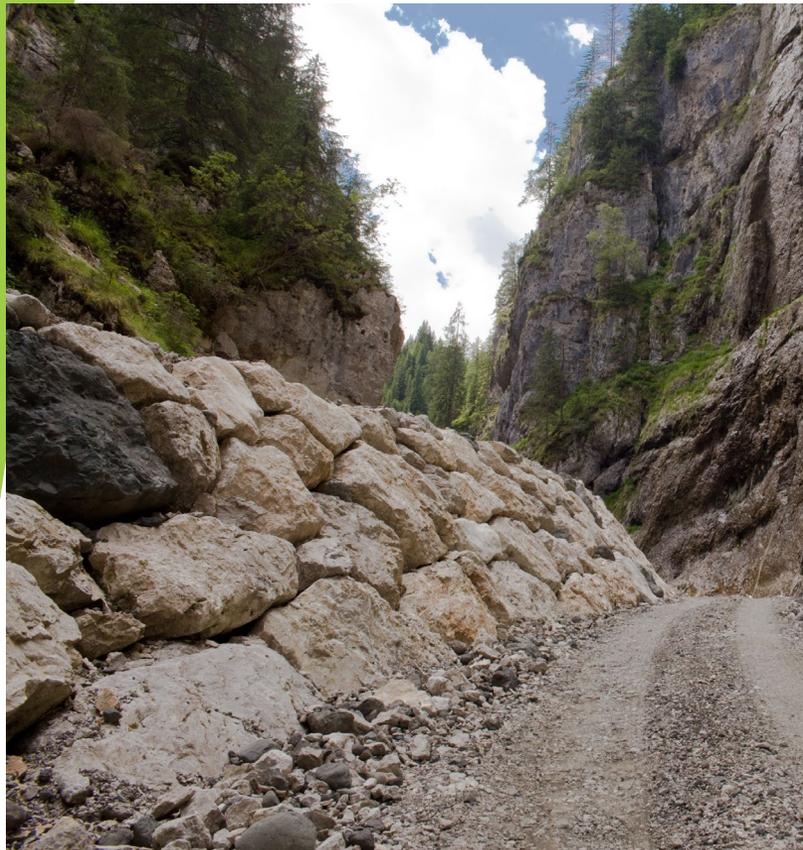
Opere idraulico-fluviali per la sistemazione del Torrente Pettorina (pulizie e rinforzi dell'alveo, difese spondali funzionali alla protezione del nuovo tracciato, realizzazione di scogliere e soglie d'alveo) con realizzazione di scogliere con massi ciclopici prelevati dalla vicina cava "Col di Rocca" (15.000 mc)

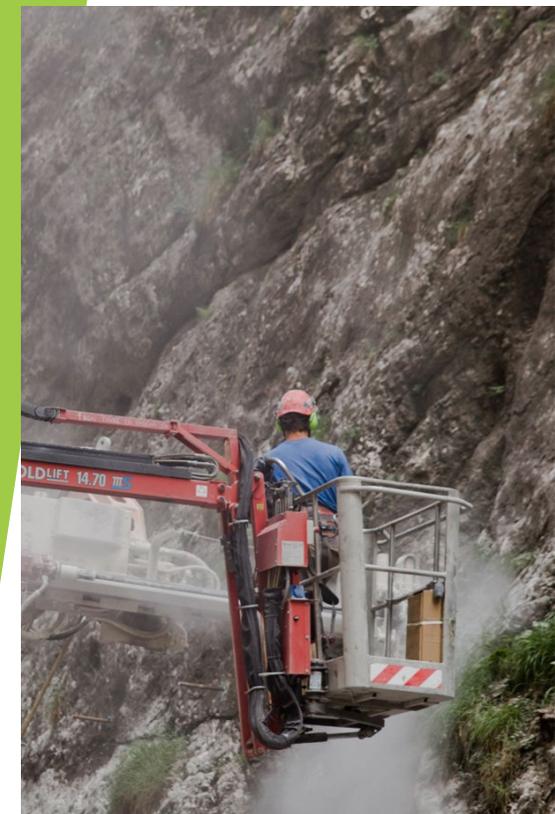
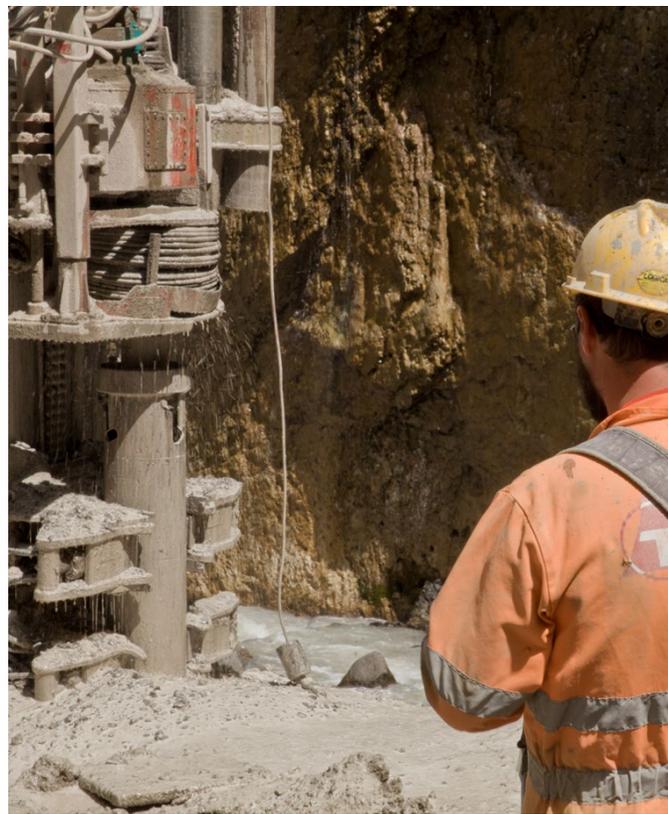
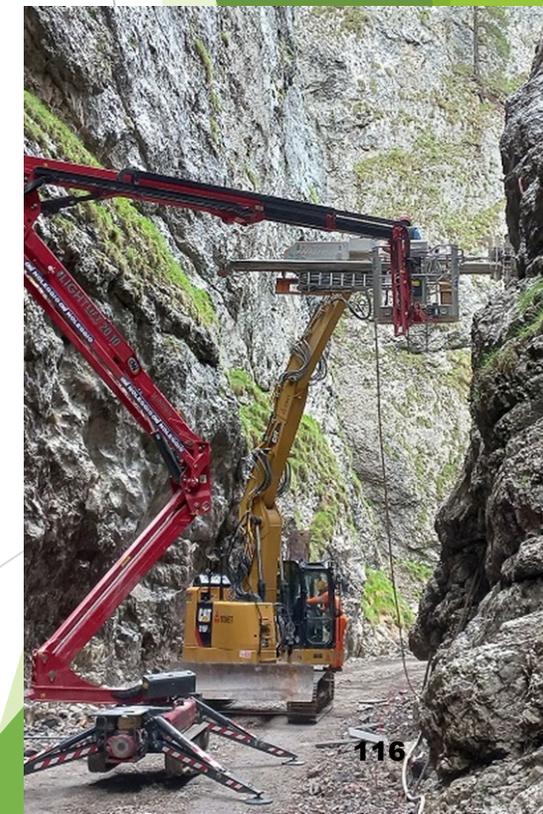
Opere stradali e strutturali (rifacimento del percorso lungo la forra per circa 1,6 Km, costruzione di manufatti in carpenteria metallica, di attraversamento del torrente Pettorina con 5 ponti fissi campata da 18 a 24 m e 1 sollevabile campata 20 m, completi di strutture di fondazione profonde con micropali (2.500 m, diametro 220 mm, lunghezza da 8 a 20 m) e spalle e muri andatori in c.a. eseguiti in opera

- Opere stradali e strutturali (rifacimento del percorso lungo la forra per circa 1,6 Km, costruzione di manufatti in carpenteria metallica, di attraversamento del torrente Pettorina costituiti da 5 ponti fissi con campata variabile da 18 a 24 m ed uno sollevabile con campata di 20 m posto in corrispondenza dell'accesso di valle, completi di strutture di fondazione profonde costituite da micropali e spalle e muri andatori in c.a. eseguito in opera.

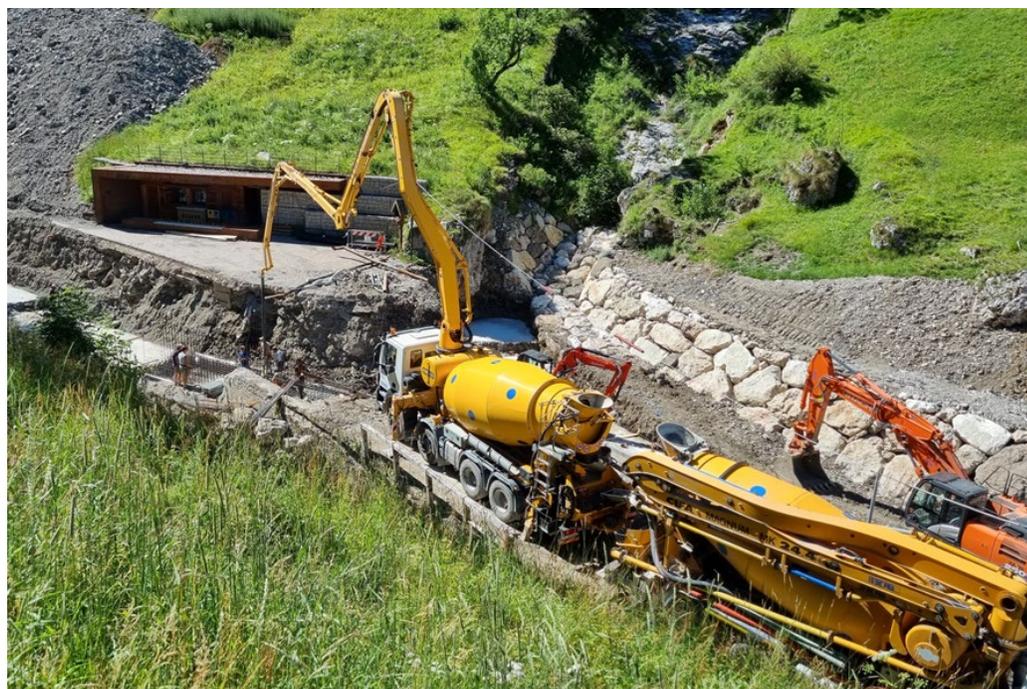
Opere civili necessarie per la costruzione del fabbricato sgrigliatore in località Malga Ciapela e per il fabbricato per biglietteria, servizi e disconnessione impianti, in località Sottoguda.

Opere varie di inserimento, sistemazione e valorizzazione ambientale.

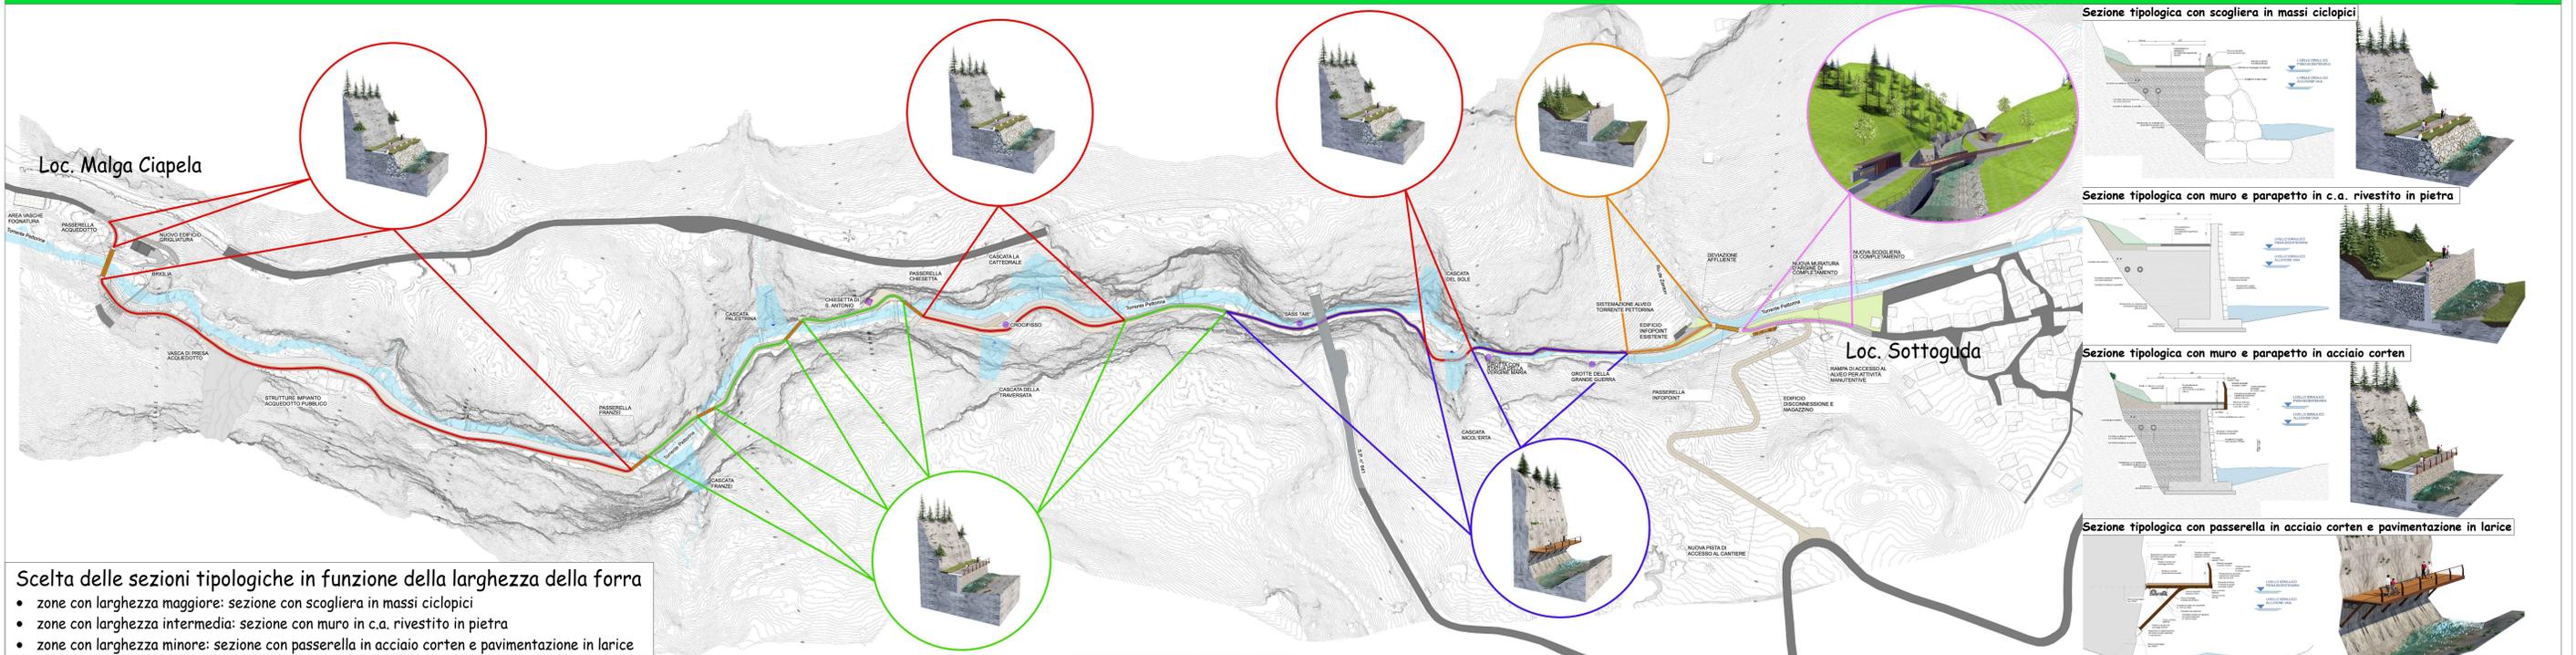
Scelta delle sezioni tipologiche in funzione della larghezza della forra

- zone con larghezza maggiore: sezione con scogliera in massi ciclopici
- zone con larghezza intermedia: sezione con muro in c.a. rivestito in pietra
- zone con larghezza minore: sezione con passerella in acciaio corten e pavimentazione in larice

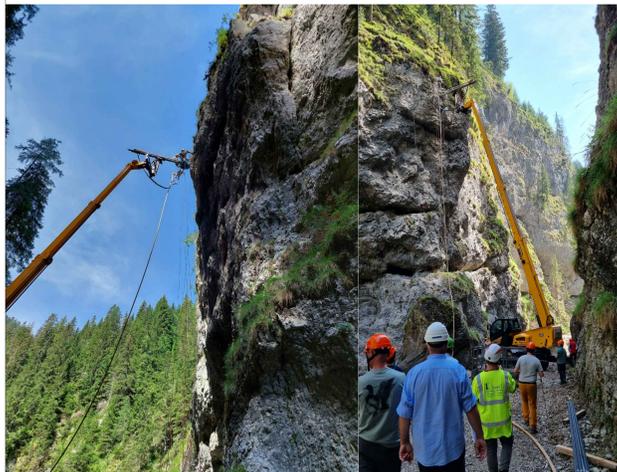
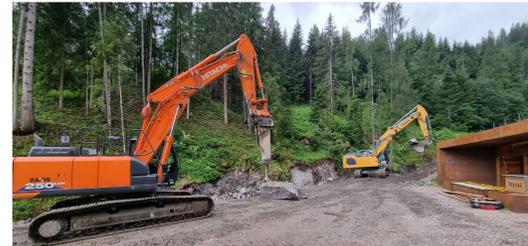
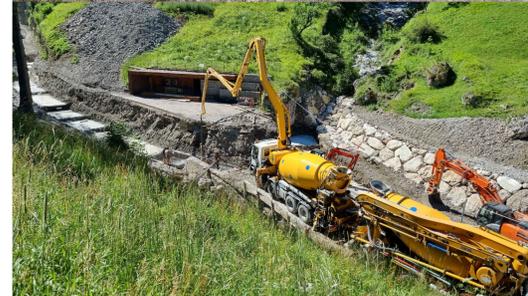
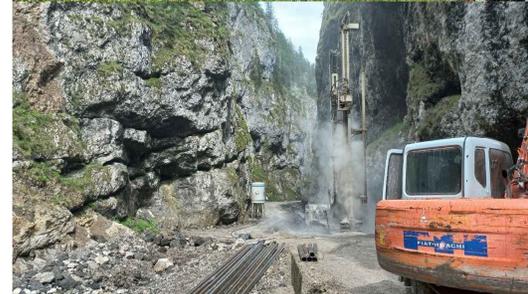
Opere per la sicurezza idraulica del torrente Pettorina e dell'abitato di Sottoguda:

- dimensionamento per piena "bicentenaria"
- 15.000 mc di scogliere di protezione realizzate con massi ciclopici provenienti dalla cava "Col di Rocca"
- 20.000 mc di materiale movimentato

Caratteristiche del percorso naturalistico:

- lunghezza 1.450 metri
- dislivello 140 metri
- larghezza minima 3 metri
- pendenza media 10%

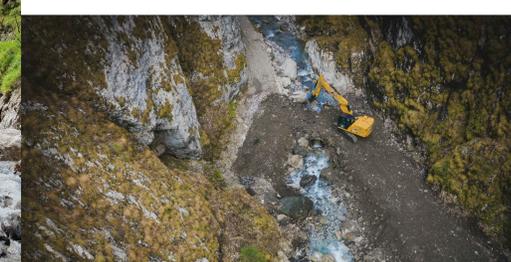
Impiego di materiali compatibili:

- massi ciclopici per scogliere provenienti da cava in località "Col di Rocca"
- acciaio corten per carpenterie
- legno per pavimentazione ponti e passerelle
- pavimentazione del percorso in conglomerato lavato realizzato con inerti cromaticamente compatibili
